## АВАРІЙНИЙ РЕМОНТ ДИЗЕЛЬНОГО ДВИГУНА ГАЗ - 544 І ЙОГО МОДИФІКАЦІЙ В ПОЛЬОВИХ УМОВАХ ВНАСЛІДОК КОНСТРУКТИВНОГО ПРОРАХУНКУ

**Мосич М. А.**, здобувач вищої освіти, гр. МБ-181  
 Науковий керівник: **Пасов Г. В.**, к.т.н., доцент  
*Національний університет «Чернігівська політехніка»*

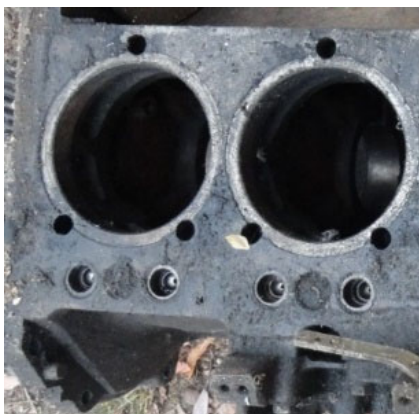
*Рисунок 1 - Місце встановлення болта кріплення в картер двигуна*

Головка циліндра закріплюється на блоці картера за допомогою болтів. Особливістю цього кріплення є те, що ці болти розташовані не рівномірно по колу (рис. 2) – кут між ними не 120°.

На рис. 1 представлено місце встановлення болта в картер двигуна.

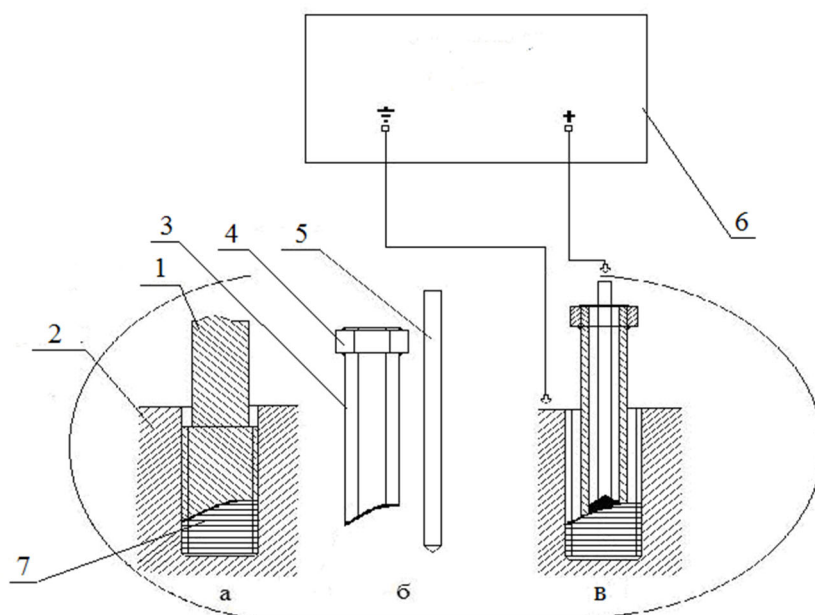
*Рисунок 3 - Методика виправлення несправності:*

У зв'язку з наведеним в процесі роботи циліндра на болти кріплення діють сили, які не однакові для всіх трьох болтів. У свою чергу це призводить до роботи цих болтів не в однакових умовах. В наслідок чого один з кріпильних болтів виривається з глухого отвору картера та пошкоджується – розривається (рис. 2).

Таким чином виникає потреба ремонту. Критичність ситуації усугубляється тим, що при цьому розламана частина болту зостається у глухому отворі. Для подальшого ремонту необхідно видалити цей уламок з отвору.

1 – болт кріплення, 2 – картер двигуна, 3 – напрямна втулка, 4 – гайка, 5 – електрод, 6 – зварювальний апарат, 7 – уламок болта з'єднання

*а – місце обриву болта кріплення; б – пристосування для виправлення несправності; в – виправлення несправності*

Для виконання ремонтних робіт було розроблено пристосування представлене на рис. 3.

Замість обламаного болта 1 в отвір картера 2 встановлюють пристосування, яке складається з втулки 3 та привареної до неї гайки 4, при цьому втулка повинна щільно прилягти до відламаної частини, кут нахилу нижньої частини втулки повинен відповідати куту нахилу відламаної частини. У внутрішню порожнину втулки вставляють електрод 5 для виконання зварювальних робіт. Після цього підключають дану конструкцію до зварювального апарату 6. У зв'язку з тим, що втулка 3 контактує з уламком 7, під час зварювання вона приварюється до нього. В подальшому зварювальний електрод 5 виймають з отвору та здійснюють викручування пристосування з отвору картера двигуна разом з привареним уламком 7. Таким чином проблема як звільнити отвір картера від уламка шпильки вирішується.
