ДОСЛІДЖЕННЯ ЗАБУДОВИ ПО ВУЛИЦІ КИЇВСЬКІЙ В МІСТІ ЧЕРНІГІВ

Петренко І. О., студ. гр. БА-171

Національний університет «Чернігівська політехніка»

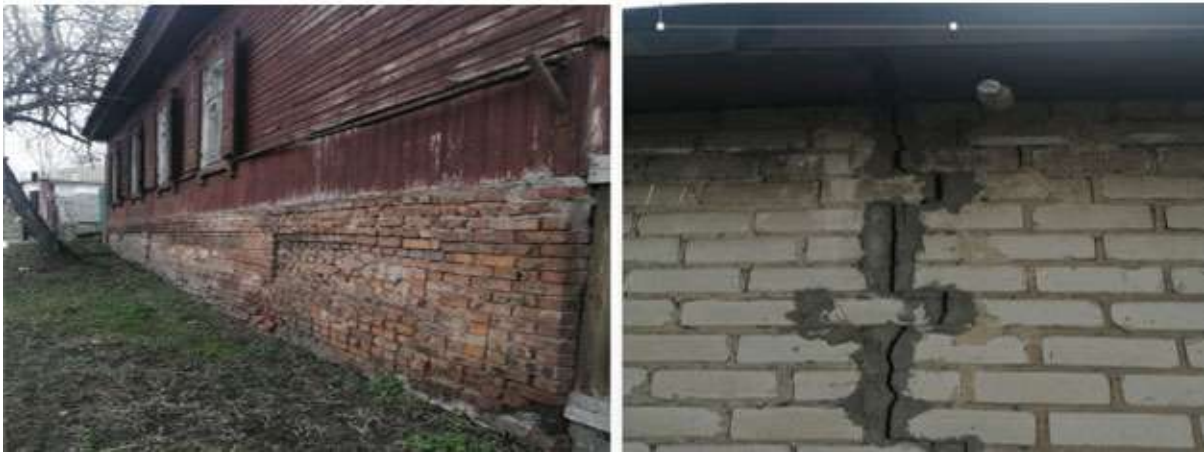
Було проведено візуальне обстеження будівель у цій зоні, та виявлено ділянку з найбільш ураженими будинками. Більш детально обстежено будинки від перехрестя вулиць Київська і Гонча та до перетину вулиць Київської з Північною вулицею. На даній ділянці виявлено ряд об'єктів з явними ознаками деформацій (рис. 1).

Рисунок 1 – Виявлені об'єкти з деформаціями по вул. Київській в м. Чернігів

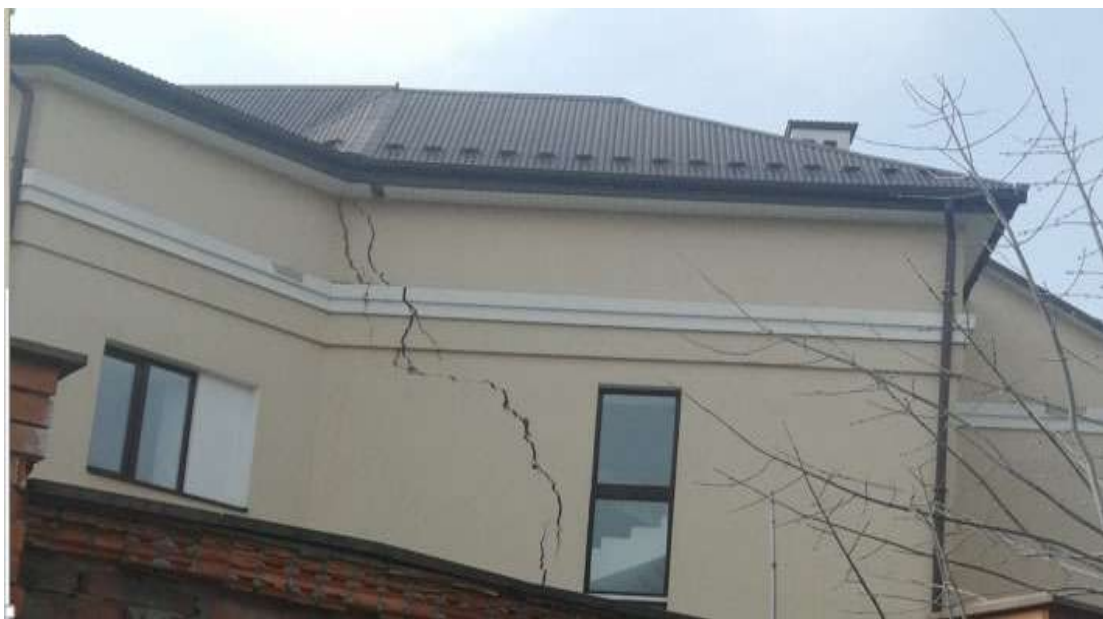
В стінах виявлені великі тріщини. Незначні тріщини виявлені на стінах з Південно-Східної сторони та досить значні (від даху до самої основи) з Північно-Східної сторони.

Рисунок 2 – Тріщина з Північно-Східної сторони будівлі Костелу Зішестя Святого Духа

Причинами виникнення деформацій можуть бути: підтоплення; зсув; неправильно прийняте конструктивне рішення при влаштуванні чи (або) виборі фундаменту.

Рекомендується провести інженерно-геологічні вишукування для точного визначення причин деформації.
