**М. М. КОРЗАЧЕНКО, В. В. ПАВЛЕНКО**

**КОНСТРУКТИВНІ ОСОБЛИВОСТІ  
МАЛОПОВЕРХОВОЇ ЗАБУДОВИ  
УКРАЇНСЬКОГО ПОЛІССЯ**

**Монографія**

Чернігів 2020

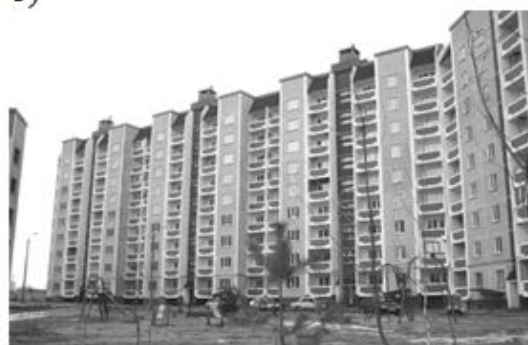
Рис. 2.2 – Будинки в Чернігові: а) – дореволюційний по проспекту Миру; б) – сталінка; в) – хрущовка; г) – будинок серії ЧН-94

Адресні – це будинки що будувались за проектно-виробничою системою в 85...90 роках – серія ЧН-94 (рис. 2.2). Перевагою було застосування утеплювача завтовшки 190 мм.

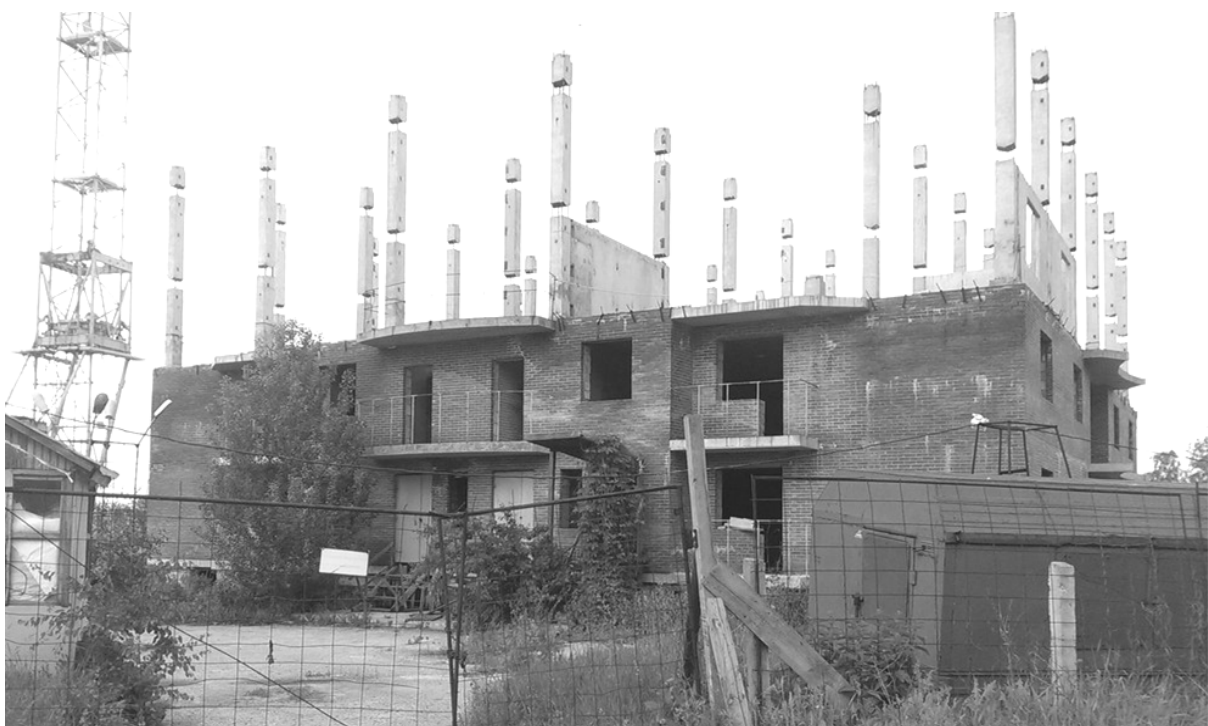
*Рис. 2.3 – Збірний будинок серії «Аркос» в Чернігові*

Необхідно відмітити спробу зведення збірного будинку з безригельним каркасом серії «Аркос» (рис. 2.3), будівництво якого припинено в зв'язку з відсутністю відповідних сертифікатів. Це збірно-каркасний багатоквартирний житловий будинок на 16 поверхів, який намагалося звести підприємство ВАТ «Домобудівник» у рамках експериментального будівництва, на Масанах.

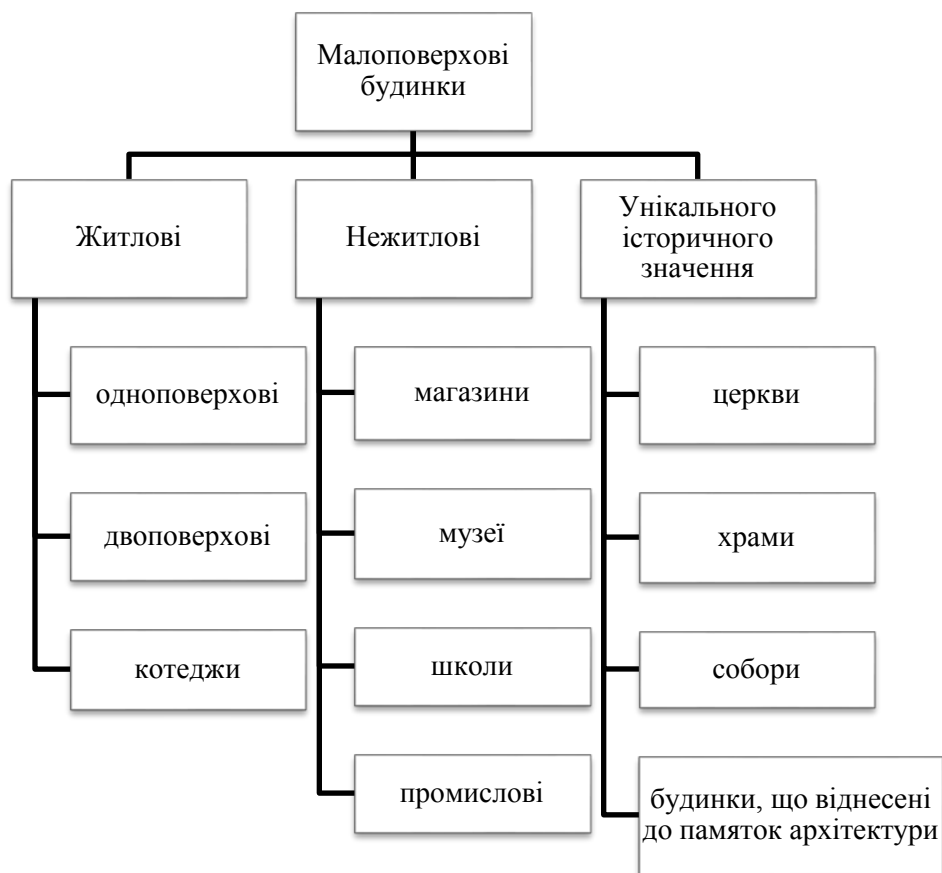
Рис. 2.4 – Класифікація малоповерхових будинків

Малоповерхові будинки також можна класифікувати за призначенням, конструктивною схемою та матеріалом зведення, функціональним призначенням, періодичністю проживання, стіновими конструкціями, капітальністю, кількістю квартир, соціальним рівнем тощо (рис. 2.4-2.14).

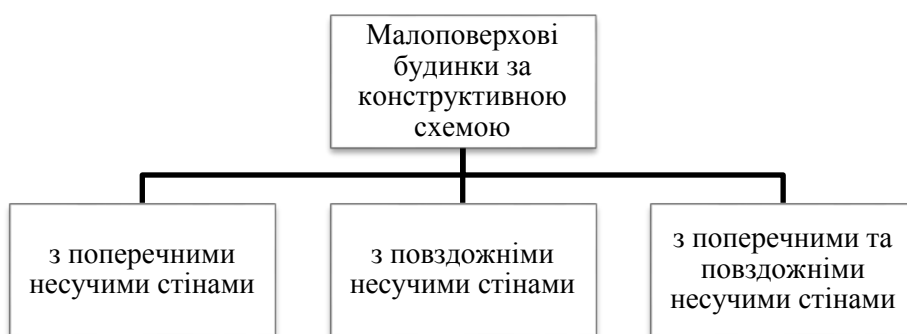
Рис. 2.5 – Класифікація малоповерхових будинків за конструктивною схемою

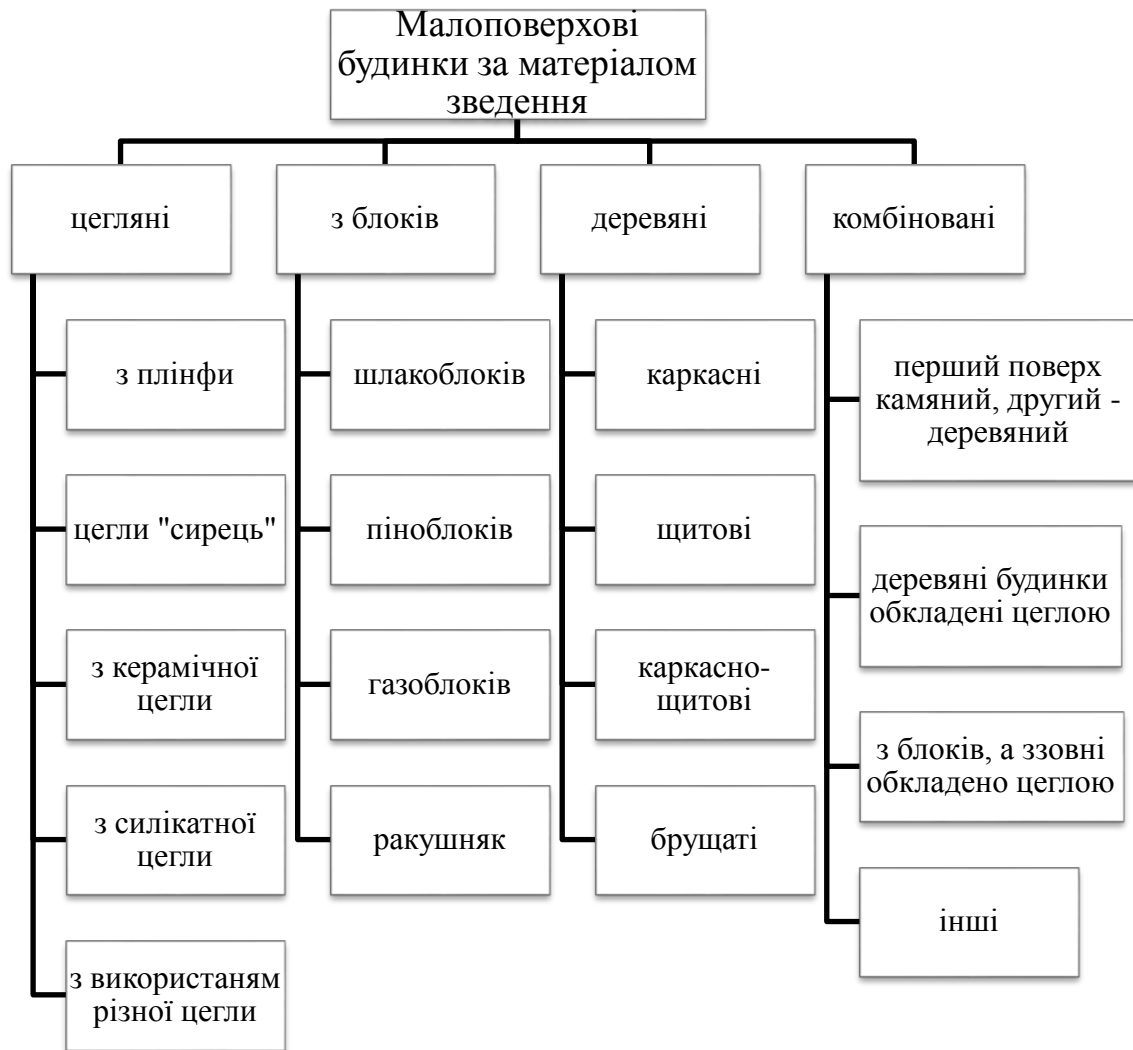
Рис. 2.6 – Класифікація малоповерхових будинків за матеріалом зведення

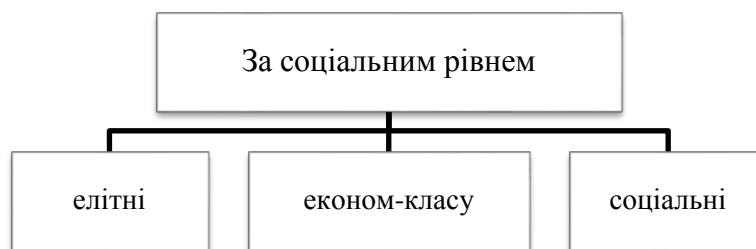
*Рис. 2.9 – Класифікація малоповерхових будинків за соціальним рівнем*

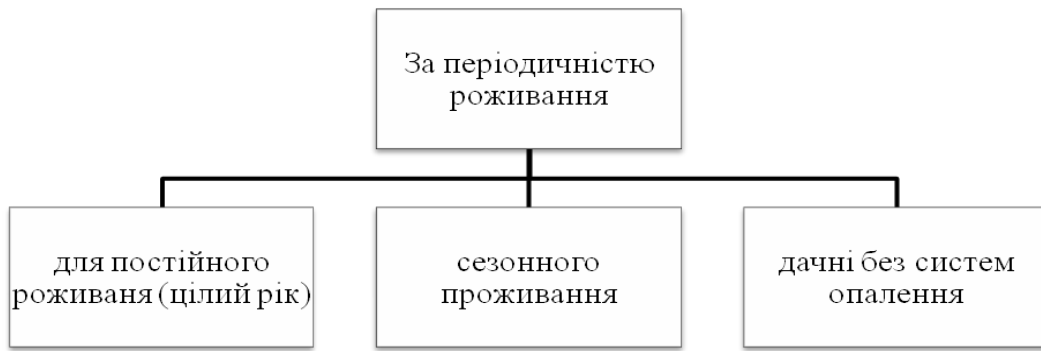
Рис. 2.11 – Класифікація малоповерхових будинків за періодичністю проживання

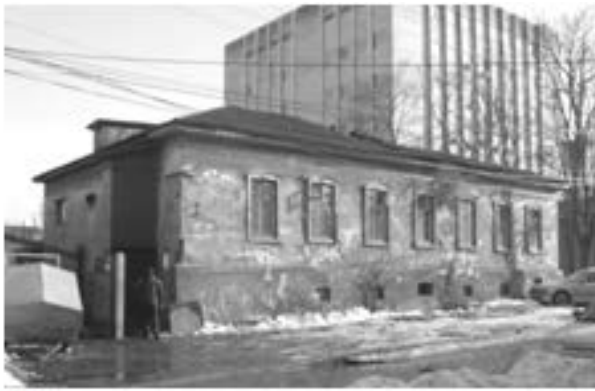
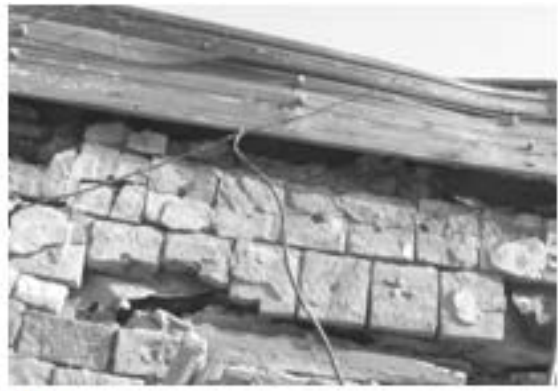
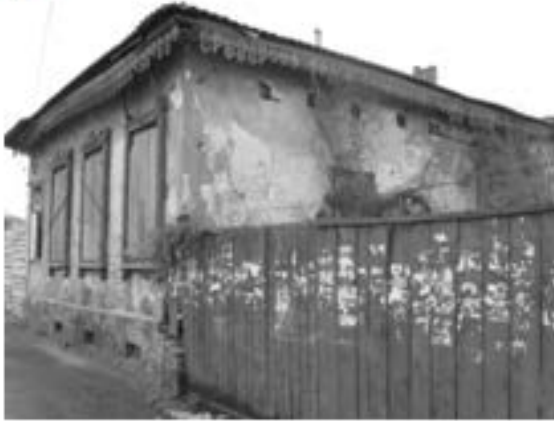
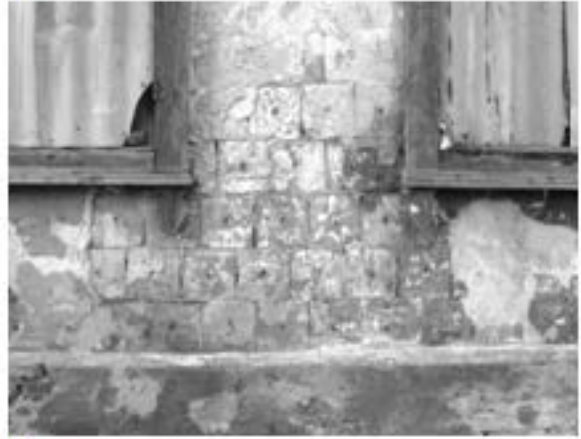
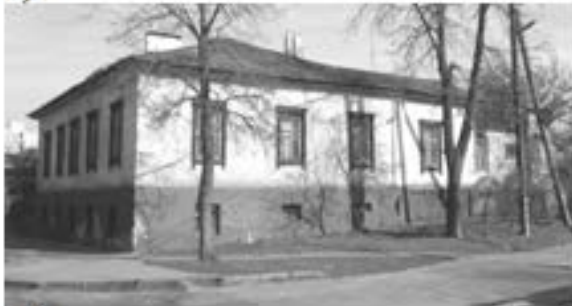
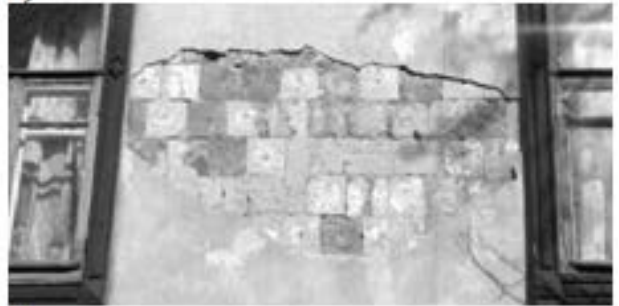
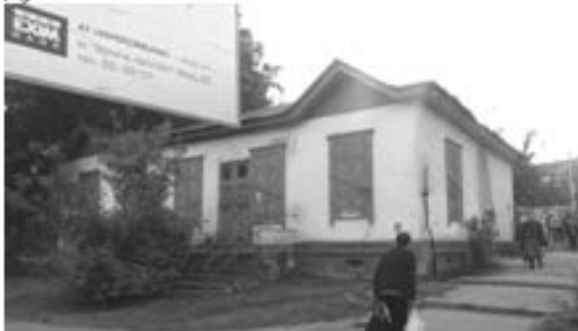
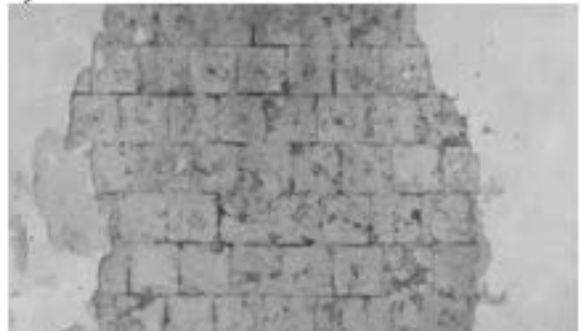
*Рис. 2.15 – Дерев'яні будинки в м. Чернігові, стіни яких ззовні оббиті клінкерними плитами: а), б) – будинок по вул. Ринковій; в), г) – по вул. Ремісничій; д), е) – по вул. О. Міхнюка; ж), к) – будинок Лікаря Полторацького по проспекті Миру.*

Окремо слід віднести будинки в яких дерев'яні стіни оббиті чернігівськими клінкерними плитами (рис. 2.15). Такі будинки можуть бути одноповерховими, або двоповерховими в яких цокольний чи перший поверх цегляний, а другий дерев'яний оббитий клінкерними плитами.

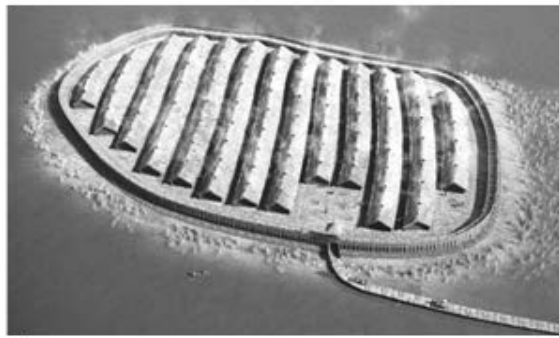
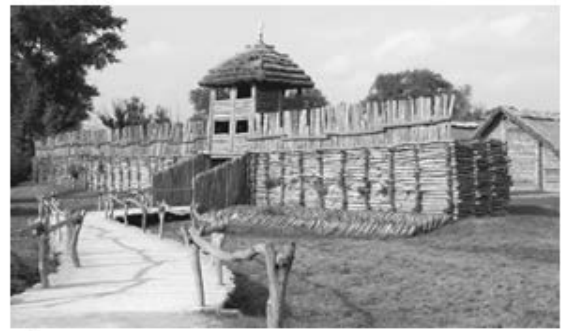
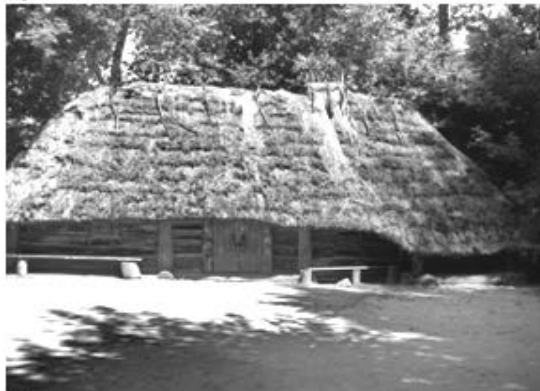
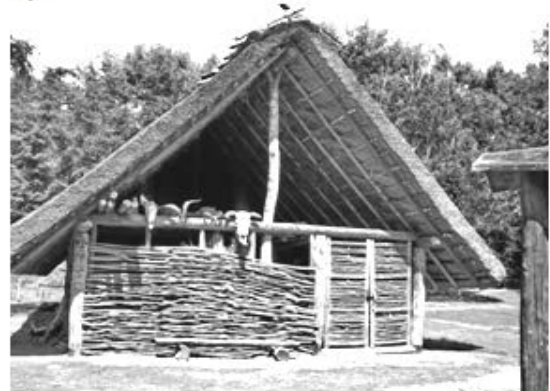
*Рис. 3.1 – Реконструкція м. Біскупін, Польща: а) – вид на місто; б) – огороження поселення з дерев'яного тину; в) – один з житлових будинків; г) – господарська будівля*

У польському місті Біскупін було виявлено ціле селище будинків з колод (рис. 3.1). У цьому селищі, яке було побудоване приблизно в період 550-400 років до н.е., горизонтальні кутові з'єднання стін були виконані методом врубки замком. Щілини між укладеними одна на одну колодами були заповнені мохом, соломою, глиною або вовною.

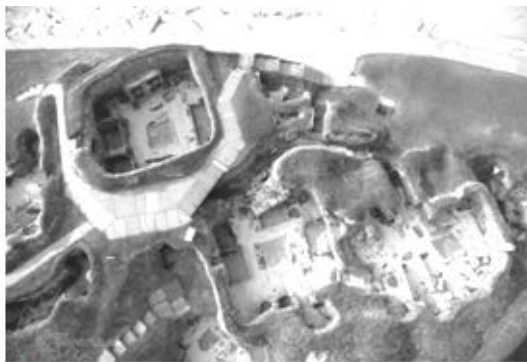
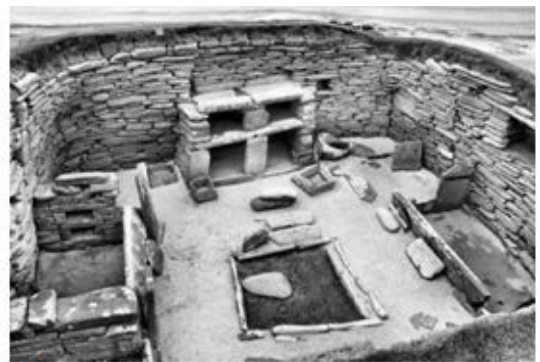
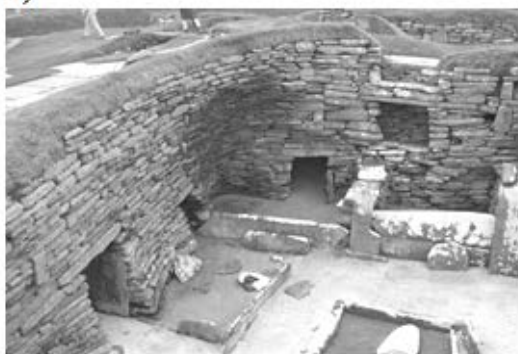
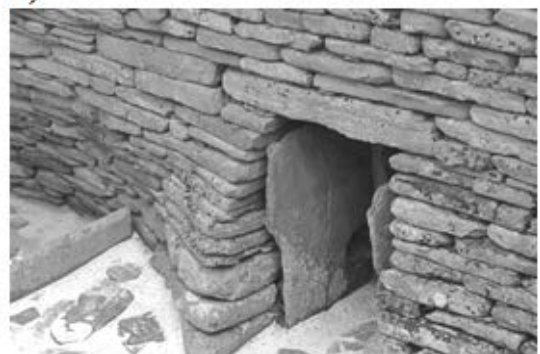
*Рис. 3.2 – м. Скара-Брей на Оркнейських островах: а) – загальний вид міста; б) – столи та ліжка з каменю; в) – вид житла; г) – кладка з каменю*

У Скара-Брей на Оркнейських островах, неподалік узбережжя Шотландії виявлено поселення з кам'яних будинків, в середині яких були кам'яні ніші для начиння, столи та нари (рис. 3.2). Будинки мали систему центрального опалення, туалети з системою каналізації, водні резервуари. Цікавим є той факт, що всі речі, меблі, дверні отвори, були виготовлені для людей не більше одного метру на зріст. Поселення було поховано під шаром піску 4500 років тому під час урагану [12].

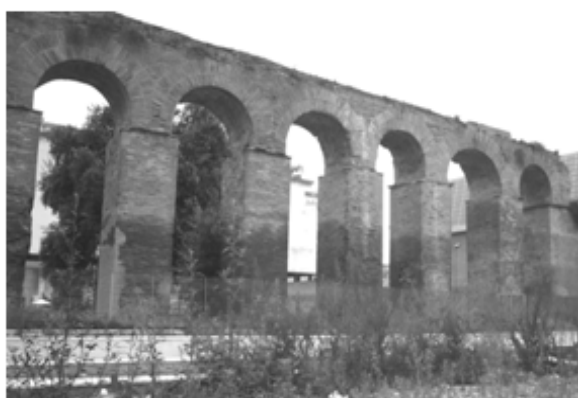
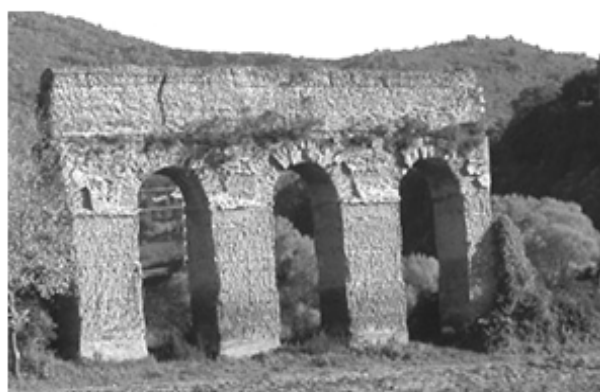
Рис. 3.3 – Акведуки в Древньому Римі: а) – акведук Aqua Appia; б) – акведук Anio Vetus

Перший акведук Aqua Appia (рис. 3.3, а) збудував Аппій Клавдій в 312 р. до н.е. Його довжина складала 16,5 км, більша частина проходила під землею. В 272 р. до н. е. в Римі заклали другий акведук Anio Vetus (рис. 3.3, б), його будівництво тривало 2 роки. Третій водопровід в Римі – Aqua Marcia – побудували в 144 р. до н.е. Це була унікальна для того часу гідротехнічна споруда. Акведук піднімався на 60 метрів над рівнем Тибру. Загальна протяжність водопроводу складала 91,3 км, наземна частина – 11,8 км, він за добу подавав 200 тис. м куб.

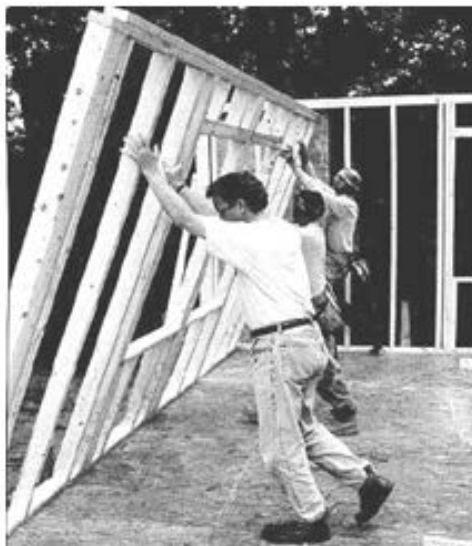
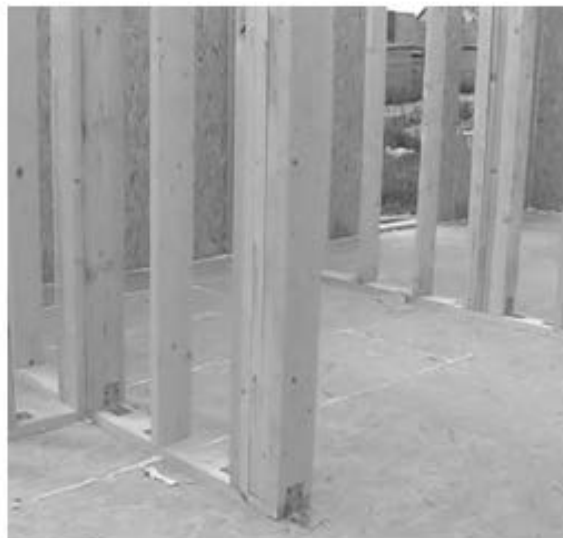
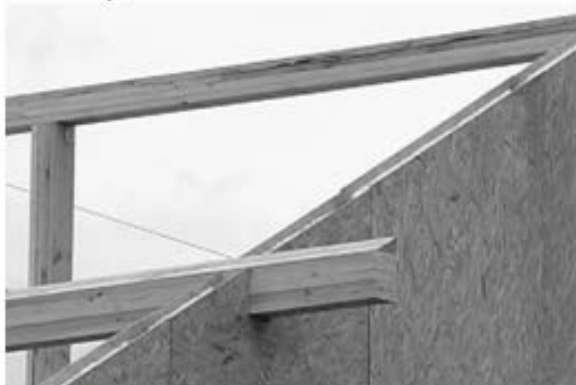
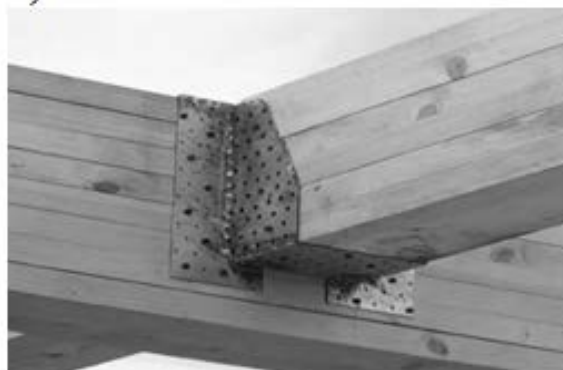
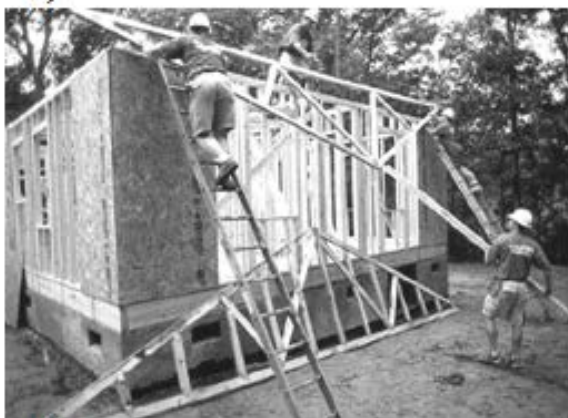
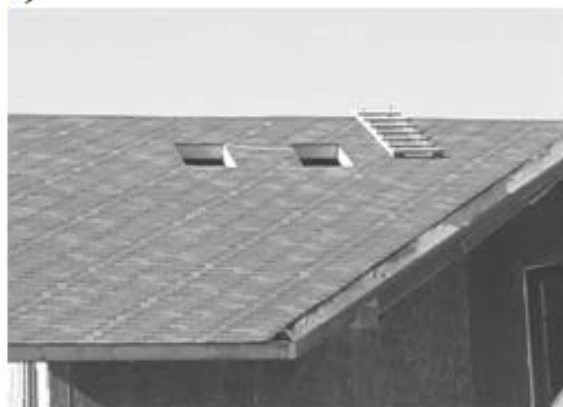
Рис. 3.9 – Стіни та дах каркасного будинку: а) – встановлення стіни каркасу; б) – внутрішній каркас; в) – клеєні балки даху; г) – з'єднання балок металевими елементами; д) – монтаж готової ферми; е) – бітумна черепиця

Особливістю «канадської» технології є використання не суцільних дошок, а клеєних брусів різного перерізу в яких можна використовувати деревину нижчої якості. Стіни замість дороговартісної цегли, або якісних дошок можна замінити на панелі, каркас яких виготовляють з клеєних дошок (рис. 3.9, а, б), а утеплювач обшитий двома деревоволокнистими листами ззовні та всередині, що надає додаткової міцності панелі, та скріплює каркас замість розкосів. Всі елементи кріпляться спеціальними металевими кріпильними елементами.

Особливістю «канадської» технології є улаштування кроквяних ферм даху. Які з'єднують за допомогою металу (рис. 3.9, г). Матеріал з якого виготовляють ферми також з клеєного бруса.

Кроквяною фермою називають несучу конструкцію, що складається із системи стержнів, шарнірно з'єднаних своїми кінцями. Стержні зовнішнього контуру утворюють верхні та нижні пояси ферм. Розміщені всередині контуру вертикальні стержні називають стояками (або підвісками), похилі - підкосами (або розкосами). Усі стержні разом утворюють ґратки, тому ферми мають вигляд ґратчастих конструкцій (рис. 3.9, д).

характеристики [35]. Дана технологія дозволяє використовувати будь-які покрівельні матеріали, але найпростіша у технологічному значенні покрівля з бітумної черепиці (рис. 3.9, е).

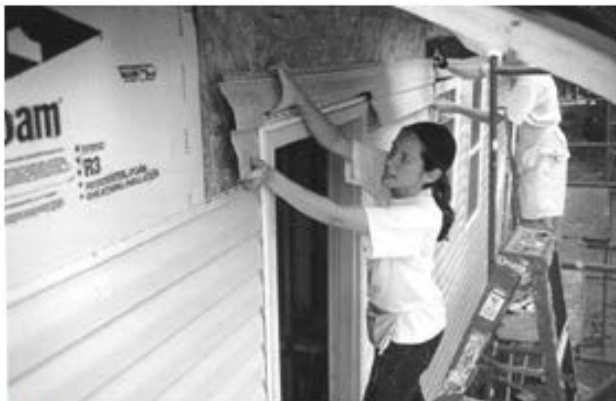
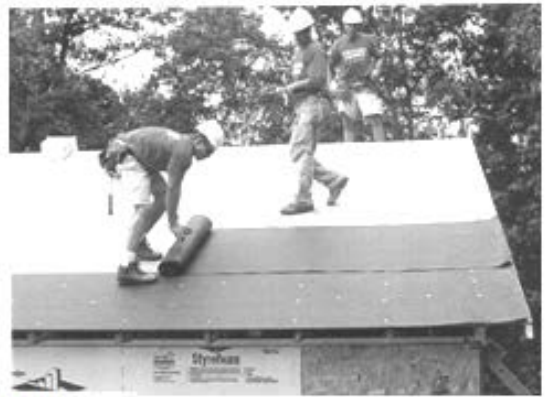
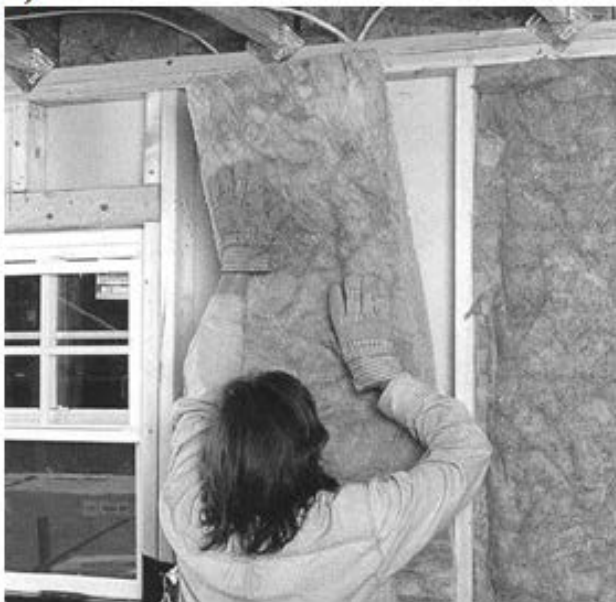
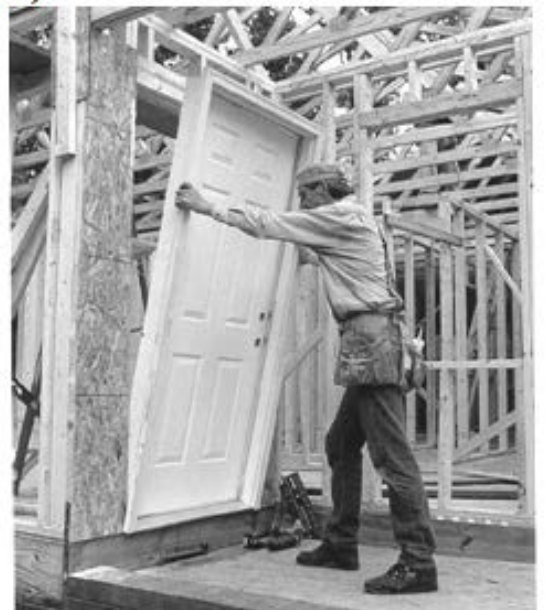
*Рис. 3.10 – Захист будинку: а) – оздоблення сайдингом; б) – влаштування гідроізоляційного покриття; в) – влаштування утеплення; г) – влаштування дверного пакету*

Якщо використовується вологостійка фанера то взагалі оздоблення можна не виконувати, але такий будинок буде мати негарний зовнішній вигляд. найдешевший та найнадійніший спосіб це влаштувати сайдингове облицювання (рис. 3.10, а). Але тут потрібно бути уважним, в окремих випадках сайдинг потрібно робити вентиляваним.

В якості гідроізоляції використовують як рідкі так і сипучі матеріали, все залежить від того що потрібно ізолювати (рис. 3.10, б). В якості ізоляції фундаментів використовують глину, гарячий бітум, руберойд, толь та сучасні гідро ізолюючі суміші типу «Hygrostop» чи «Penetron». В якості ізоляції каркасу, підлоги та даху використовують гідроізоляційні плівки та мембрани типу «Euroizol», «Tyvek» та інші.

Від холоду взимку та надмірного тепла влітку будинок захищає теплоізоляційна вставка всередині стін (рис. 3.10, в), виконана у вигляді дерев'яних «сендвічпанелей» (утеплювач здебільшого полістирол або будь-який інший, захищений з двох сторін деревоволокнистими плитами) та сам каркас, адже як відомо дерево є одним з кращих теплоізоляційних конструктивних матеріалів [37].

Можна встановлювати як готові пакети (рис. 3.10, г), так і самостійно виготовлені двері або ж вікна.

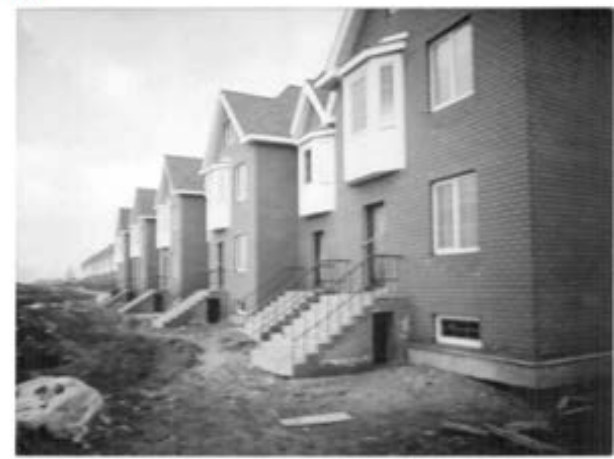
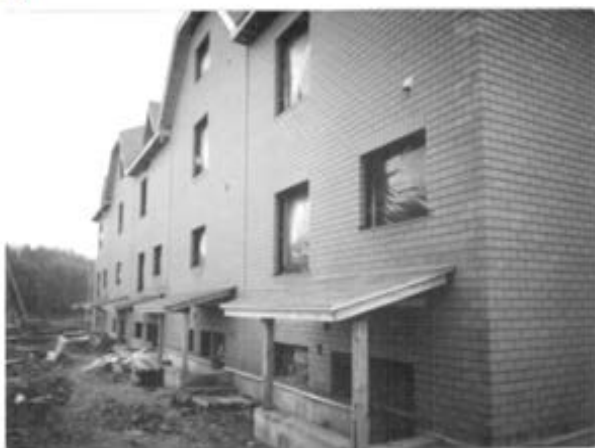
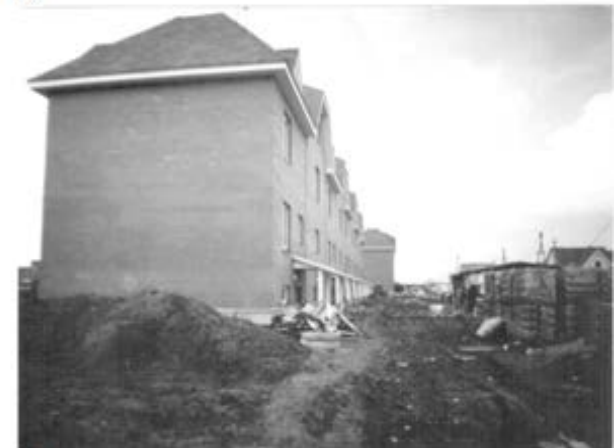
*Рис. 3.11 – Будівництво котеджного містечка: а) – влаштування перекриття над підвалом; б) – зведення каркасу; в) – обкладання цеглою каркасу; г), д), е) – загальний вид завершеного будинку*

Так, в 2015 році, на кафедрі промислового і цивільного будівництва Чернігівського національного технологічного університету колективом авторів (Булат В. В., Корзаченко М. М., Брагинець І. Ю., Зогий В. Г.) було розроблено бізнес проект по створенню котеджного містечка на території Чернігівської області для вимушених переселенців зі сходу за практичним досвідом зведення таких будинків (рис. 3.11) [39].

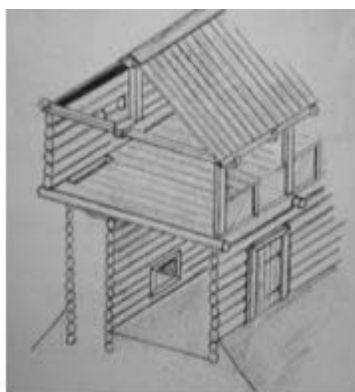
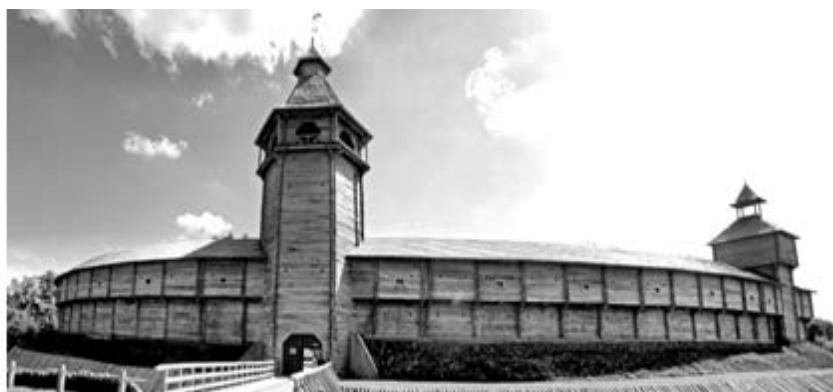
*Рис. 4.3 – Баштова система укріплень: а) – реконструкція фрагмента стіни Чернігівської фортеці кінця XVII – початку XVIII ст. (за О.М Бондар); б) – цитадель в Батурині*

Упродовж XVI ст. - першої половини XVII ст. будівництво оборонних споруд не лише не втратило свого значення, а й набуло розмаху. До кінця XVII ст. застосовують баштову систему укріплень. При цьому міські укріплення будували переважно з дерева. Дерев'яна фортеця була неодмінною ознакою міста на землях Подніпров'я та Лівобережжя, де відчувався брак інших будівельних матеріалів (рис. 4.3).

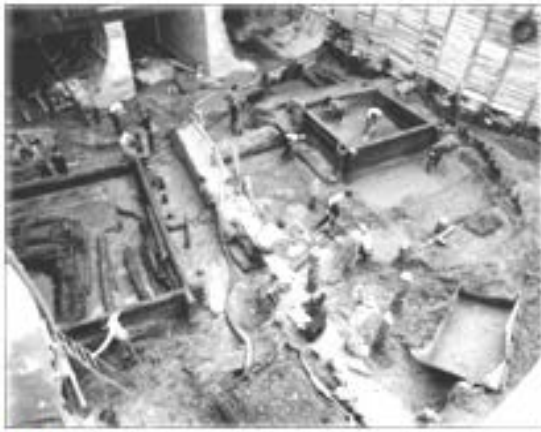
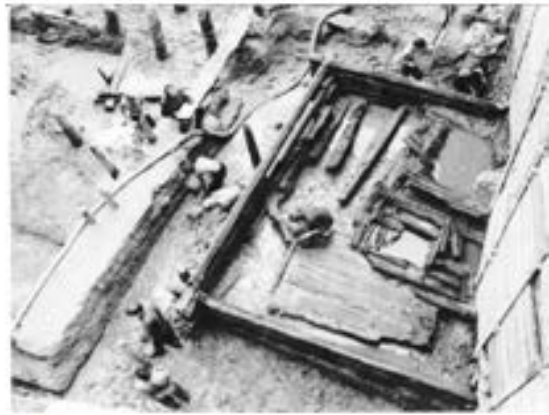
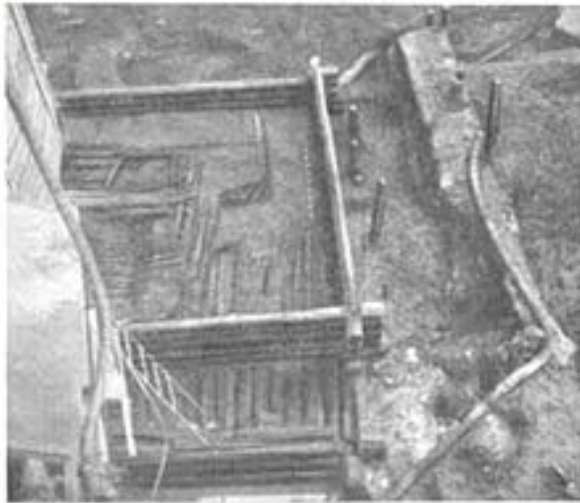
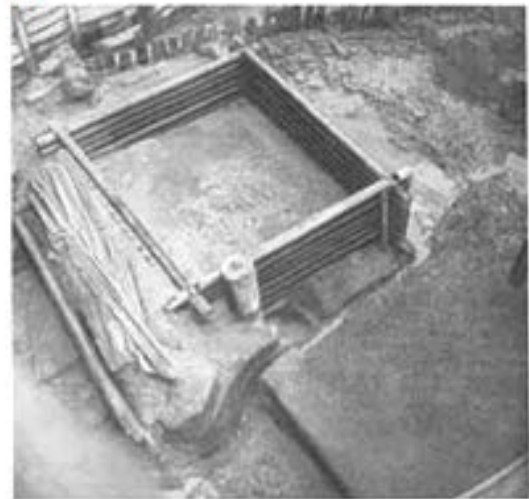
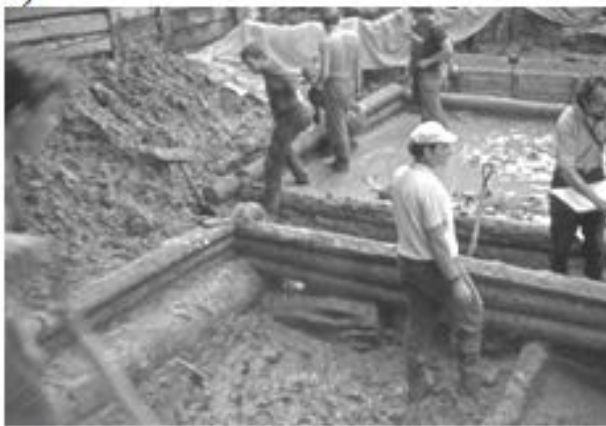
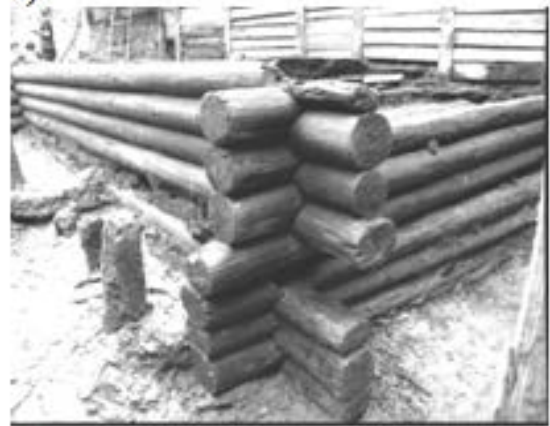
*Рис. 5.1 – Дерев'яні будинки виявлені під час розкопок на Подолі в Києві в 1970-1972 роках: а) – дерев'яний зруб садиби X століття, побудований "в обло"; б) – фото з приватного архіву Г.Ю. Івакіна, археолога, який в 1970-тих роках працював у складі Київської археологічної експедиції Інституту археології; в) – нижня частина житлового зрубу на Подолі; г) – господарський зруб X ст. Поділ. 1972 р.; д) – під час розкопок; е) – дерев'яний зруб X століття, з'єднання колод*

Лише в 70-тих роках ХХ століття в Києві під час будівництва метро на Подолі, було виявлено дерев'яні будинки та вулиці Х-ХІ століття на глибині 10-12 м. (рис. 5.1). Вони були занесені річним мулом, місцями до 4 м, що врятувало їх від руйнувань [44].

Більшість будинків були двоповерховими: перший поверх – господарський, другий – житловий. Між будинками буди дерев'яні місточки – щоб не ходити по багнюці. Окремі вулиці, завширшки 3-6 м, були також викладені з колод. В будинках були печі з лежанками.

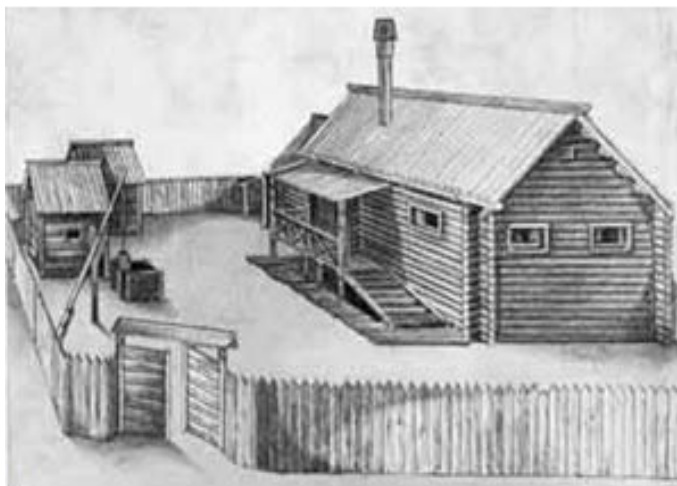
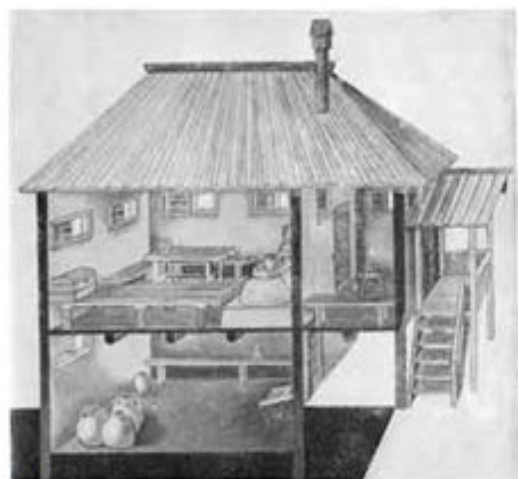
*Рис. 5.2 – Садиба в Києві на Подолі, реконструкція П.П. Толочко, художники Л. І. Андрієвський і В. А. Буйновський: а) – X-XI століття; б) – XI-XIII століття*

Київською археологічною експедицією було розкопано більш ніж 100 подібних будинків. Нижній поверх (підкліть) будинку заглиблювали в землю на 60-80 сантиметрів, на другому поверсі була житлова кімната з піччю і сіннями. Стіни будували з дошок, які штукатурили і, можливо, білили. Площа такого будинку – 16-20 кв.м. (рис. 5.2).

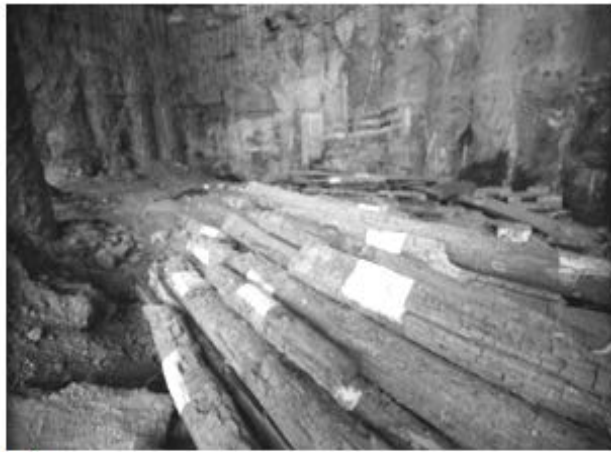
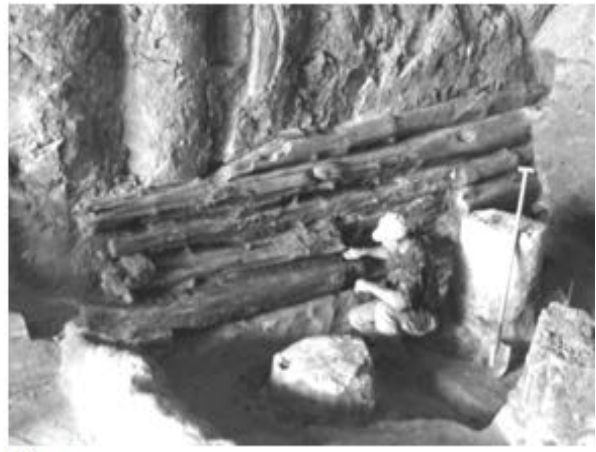
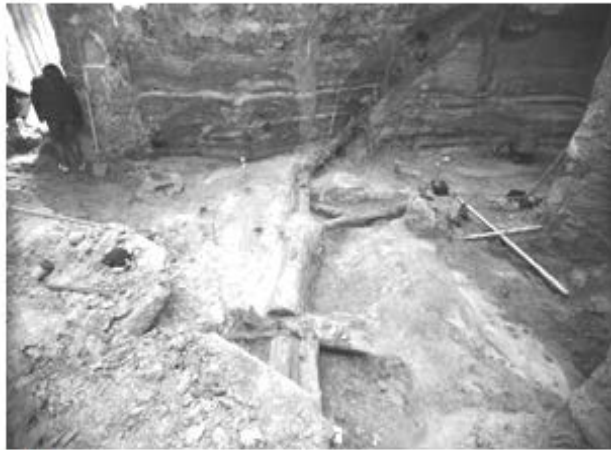
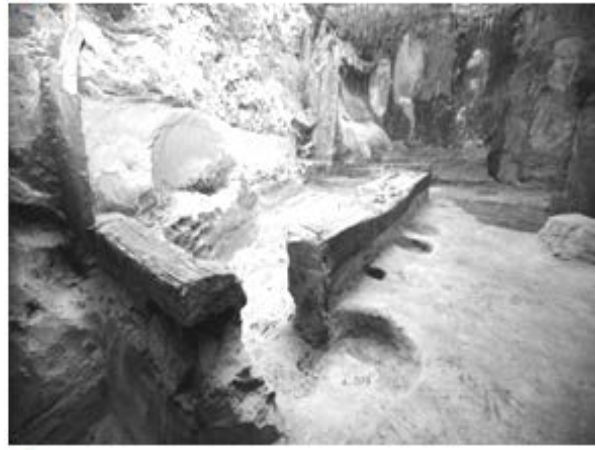
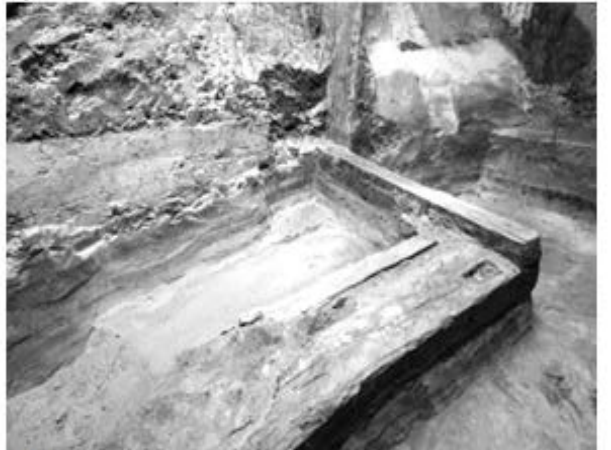
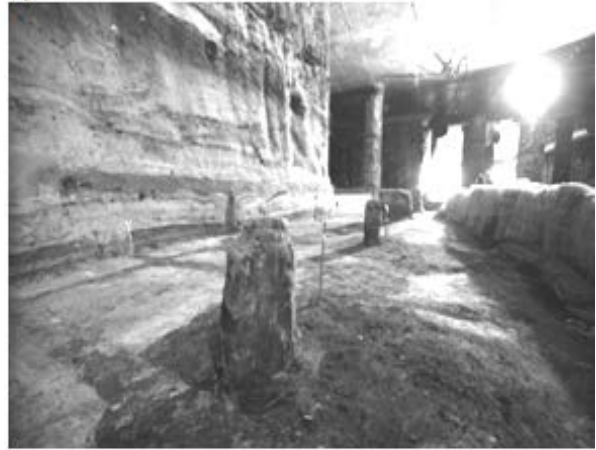
*Рис. 5.4 – Зруби та частокони XI-XIII століть, виявлені під час археологічних досліджень в Києві на Поштової площі: а) – елементи дерев'яної мостової знайдені під час археологічних розкопок в 2016 році; б) – дослідження стіни в) – укріплення схилів в XI-XII ст., вкопані вертикально дерев'яні колоди, які підпирали схил; г) – залишок старого погребу; д) – чітко видні пази в які вставляли колоди; е) – залишки дерев'яних підпирних колон, артефакти не переміщували з свого першочергового місцеположення*

По правий бік від вулиці XII-XIII століття археологи знайшли залишки іншої будови. Судячи за знахідками (бочки, посуд), це був погріб, укріплений колодами, що добре збереглися. Дерев'яні балки мають заглиблення, в які вертикально вставлялись дерев'яні колони. Таку будівельну конструкцію, що була розповсюджена в середньовічній Європі, називають фахверковою. Несучою основою в ній виконує просторова секція з нахилених під різним кутом балок.

Цікавість представляє насип XI століття. Для даної ділянки, на якій відбуваються розкопки, природною є ситуація коли земляні шари падають в бік Дніпра, проте розріз однієї з насипів показує інше рішення, земляні шари падають в протилежний бік, це штучний вал. Є припущення що цю штучну споруду створено для захисту житлового масиву від водяних потоків [45].

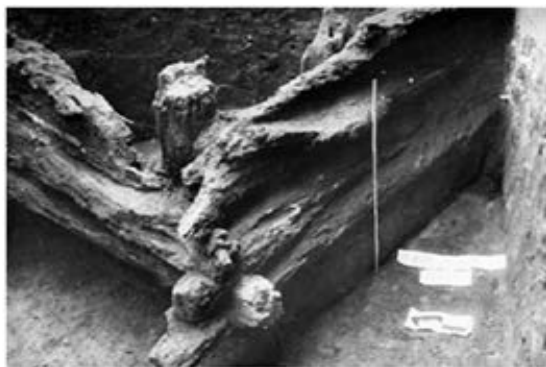
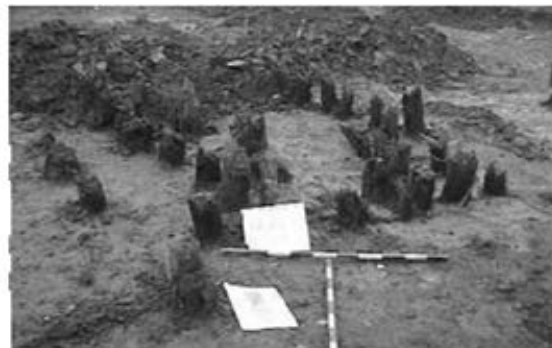
*Рис. 5.6 – Рештки дерев'яних споруди, виявлені в м. Ніжин: а) – зруб XVII-XVIII ст., розкопки 1990 р. на території «Замку»; б) – залишки будівлі по вул. Московській, розкопки 2005 р.*

В 1990 р. на території Замку в м. Ніжин на глибині 1,5 м. були виявлені верхні вінці зрубу підклітку житлової будови XVII- XVIII ст. (рис. 5.6, а). Зруб, орієнтований довгою стороною по лінії північ-південь, викопаний на 1,2 м. котлован відстоїть на 0,1-0,5 м. від його стінок. Підкліт зроблений з колод діаметром 0,2-0,3 м. «в обло», з залишком довжиною до 0,2 м. Південну стінку зрубу з середини підтримували три стовпи, західну – два стовпи ззовні зрубу [46].

Під час розкопок 2003 року в районі вулиць Московська в м. Ніжин було виявлено залишки підвалів кін. XVIII-XIX ст. Довжина вцілілого фундаменту підвалів, що зберігся, становить 4 м, при висоті 1,5 м. Споруда зрубної конструкції була складена з балок довжиною 3,7 м, зустрічаються балки 2,5 і 3 м діаметром 0,25-0,35 м. На вул. Московській в 2005 р., 12 були зафіксовані залишки дерев'яної прямокутної будівлі розміром 4x10 м. від неї вціліло 76 кілків, забитих у материковий шар по її периметру (рис. 5.6, б).

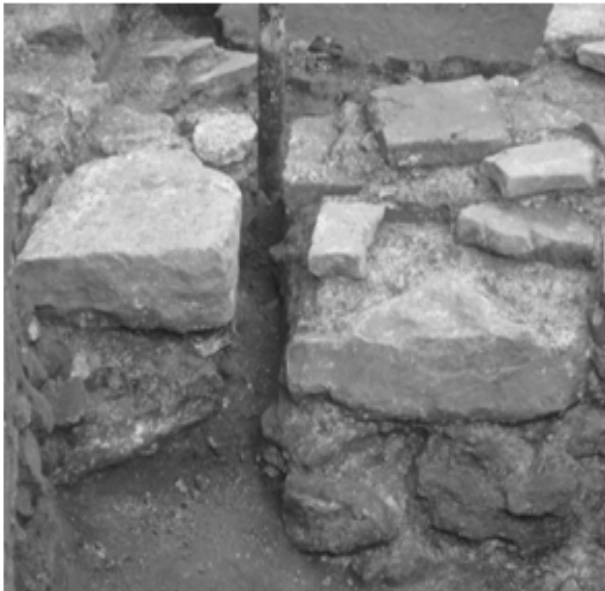
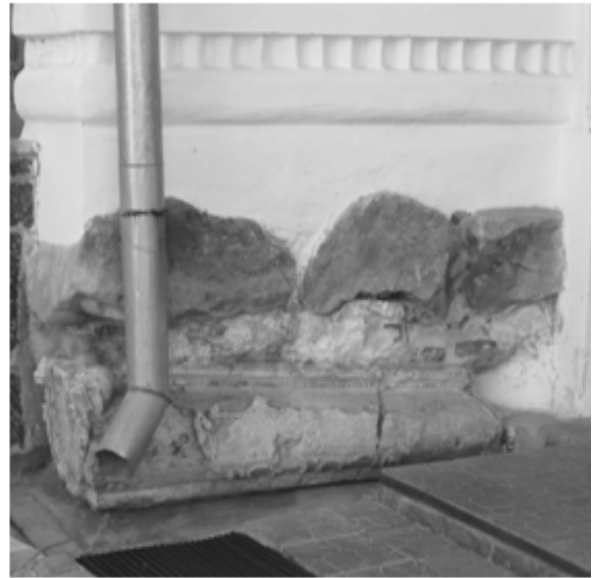
*Рис. 5.8 – Використання природного каменю в будівлях: а) – камені фундаменту Спасо-Преображенського собору в Чернігові; б) – камені цокольної частини Колегіумі в Чернігові.*

На даній території цегла застосовувалась не лише для кладки стін, але і для фундаментів. Лише як виключення можна зустріти в будівництві природній камінь: Колегіум, Спасо-Преображенський та Борисоглібський собори в Чернігові (рис. 5.8). Це можна пояснити наявністю необхідного матеріалу поблизу м. Чернігова.

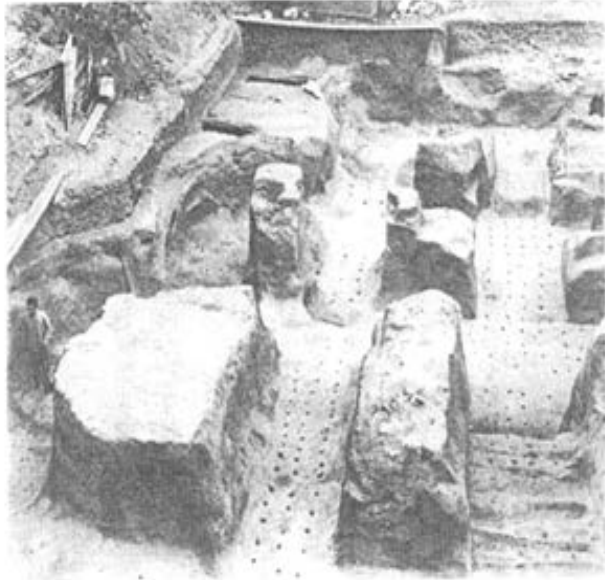
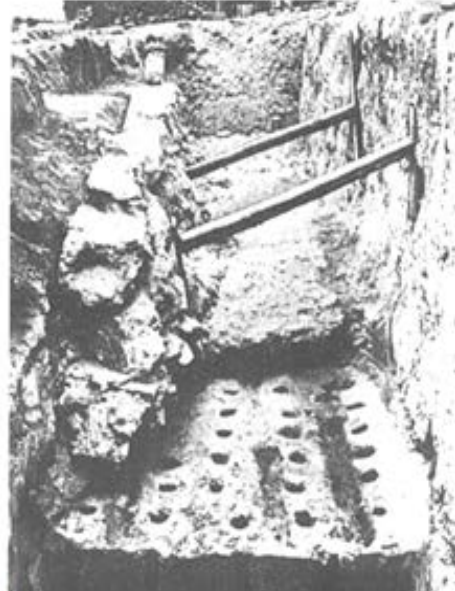
*Рис. 5.12 – Укріплення ґрунту під фундаментами в будівлях м. Києва:  
а) – субстракції під фундаментами церкви на митрополичій садибі, фото 1910 р.; б) – субстракції під фундаментами будинку палацу, на півд.-захід від Десятинної церкви, фото 1911 р.; в) – сліди лежнів під фундаментами церкви на садибі Художнього інституту; г) – залізні костилі на перетині лежнів, церква садиби Художнього інституту*

В будівлі палацу, що розміщений на південний-захід від Десятинної церкви, було виявлено, що були застосовані лежні як дубові, так і соснові. В будівлі палацу, що розміщений на південний-схід від Десятинної церкви, виявлена аналогічна конструкція під фундаментом, але лежні тут були не лише закріплено кілками, але і з'єднані між собою залізними костиллями (рис. 5.12).

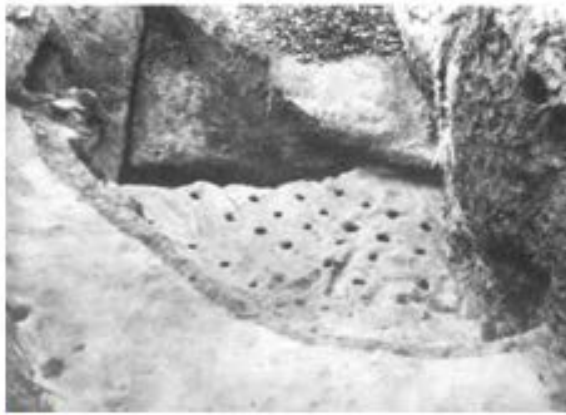
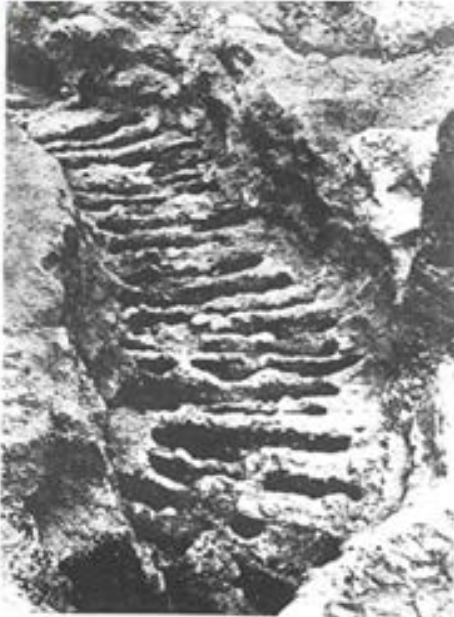
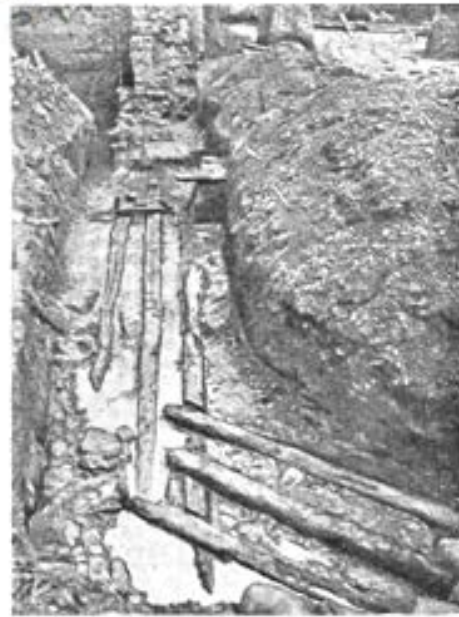
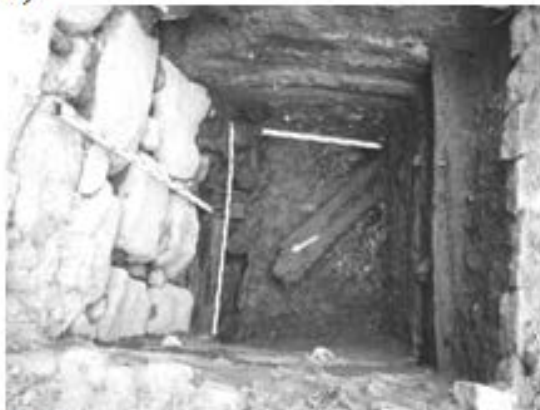
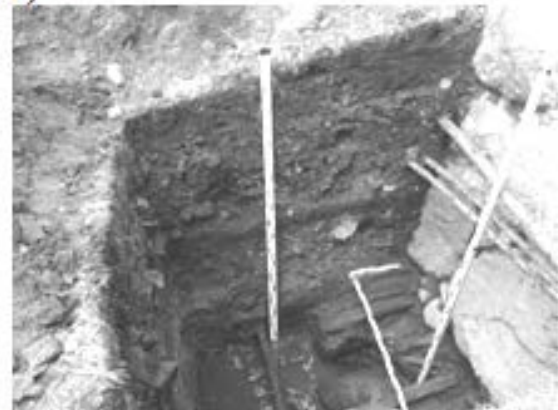
*Рис. 5.13 – Укріплення ґрунту: а) – підшва фундаменту апсиди Борисоглібського собору в Чернігові; б) – церква Андрія в Переяслові, план; в) – сліди лежнів в апсиді церкви Михайла в Переяслові; г) – дубові лежні під фундаментом Борисоглібського собору в Новгороді; д), е) – дерев'яні субструкції в основі фундаменту Комендантського будинку на території Виборгського замку, Росія*

В Чернігові лежні під фундаментом виявлені лише в двох найбільш ранніх (не враховуючі Спаського собору) пам'ятках – соборі Єлецького монастиря і Борисоглібському (рис. 5.13) [53].

Фундаменти зовнішніх стін Борисоглібського собору в Новгороді вкладені по повздовжнім лежням з трьох товстих дубових колод, заглиблених в материкову коричневу глину і залиті цем'яною (рис. 5.13, г). в місцях фасадних лопаток випущені назовні на їх товщу в пів-колоди, в південній апсиді лежні перехрещуються в з'єднаннях. Така технологія під подошву фундаменту виконувалась з метою уникнення деформації стін при

нерівномірному осіданні. Над лежнями на висоту до 1 м велася кладка фундаменту з валунних каменів, з проливанням через кожні два ряди цем'яною (від 8 до 10 см), далі йшла кладка стін з плит та цегли [54].

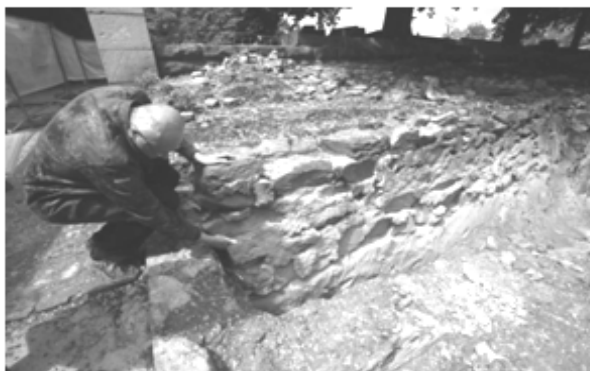
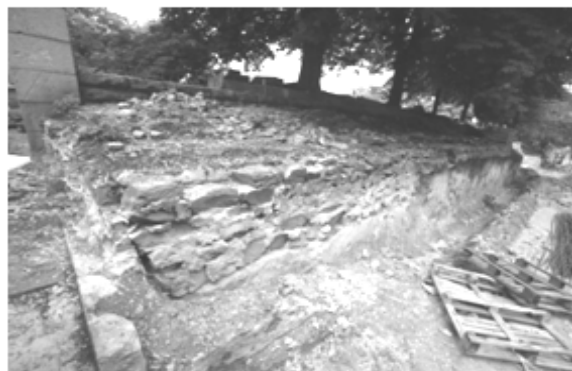
*Рис. 5.14 – Фундамент південного палацу князя Володимира: а), б) – 5 м. фундаменту відкритого для огляду*

В 2016 році під час ремонту сходів біля Десятинної церкви в Києві випадково відкопали частину південного палацу князя Володимира періоду Київської Русі, кінець X ст. (рис. 5.14). Він зводився одночасно з Десятинною церквою, можна припустити, що будівля була двоярусною і побудована з каменю. Загальна площа палацу була близько 500 м.кв., довжина стін 40 м на 6 м, проте збереглися лише 7 м, з них відкрито для огляду 5 м. глибина фундаменту близько одного метра.
