**М. М. КОРЗАЧЕНКО, В. В. ПАВЛЕНКО**

**КОНСТРУКТИВНІ ОСОБЛИВОСТІ  
МАЛОПОВЕРХОВОЇ ЗАБУДОВИ  
УКРАЇНСЬКОГО ПОЛІССЯ**

**Монографія**

Чернігів 2020

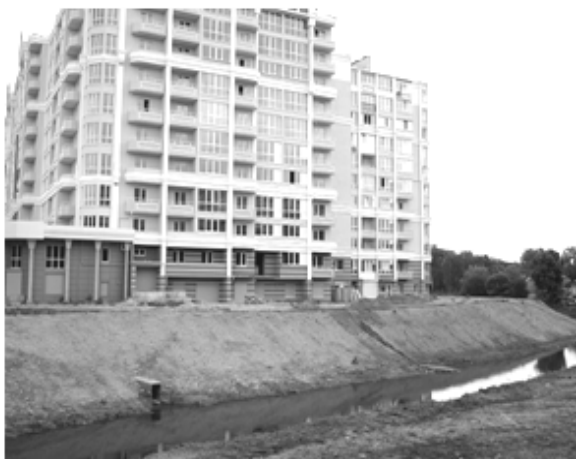
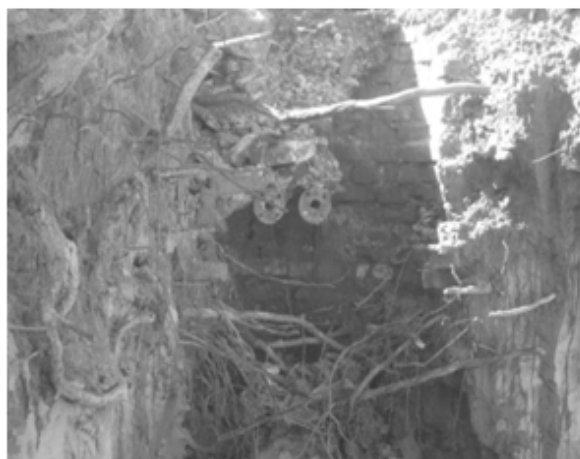
*Рис. 5.15 – Будівництво на складних ділянках в Чернігові: а) – будівництво багатопверхового будинку на березі річки в центрі Чернігова, на насипних ґрунтах; б) – старий колодязь, що був виявлений при копанні котловану під будівництво багатопверхового житлового будинку по вул. Шевченка*

Мали вплив на експлуатацію будівель і особливості та характер пічного опалення, що нерідко призводило до виникнення просадки і появи тріщин в будівлях. Часто будинки зводились на місцях погребів, колодязів і навіть захоронень. Всі ці та інші небезпечні явища впливають на стійкість та міцність конструкцій будинків (рис. 5.15).

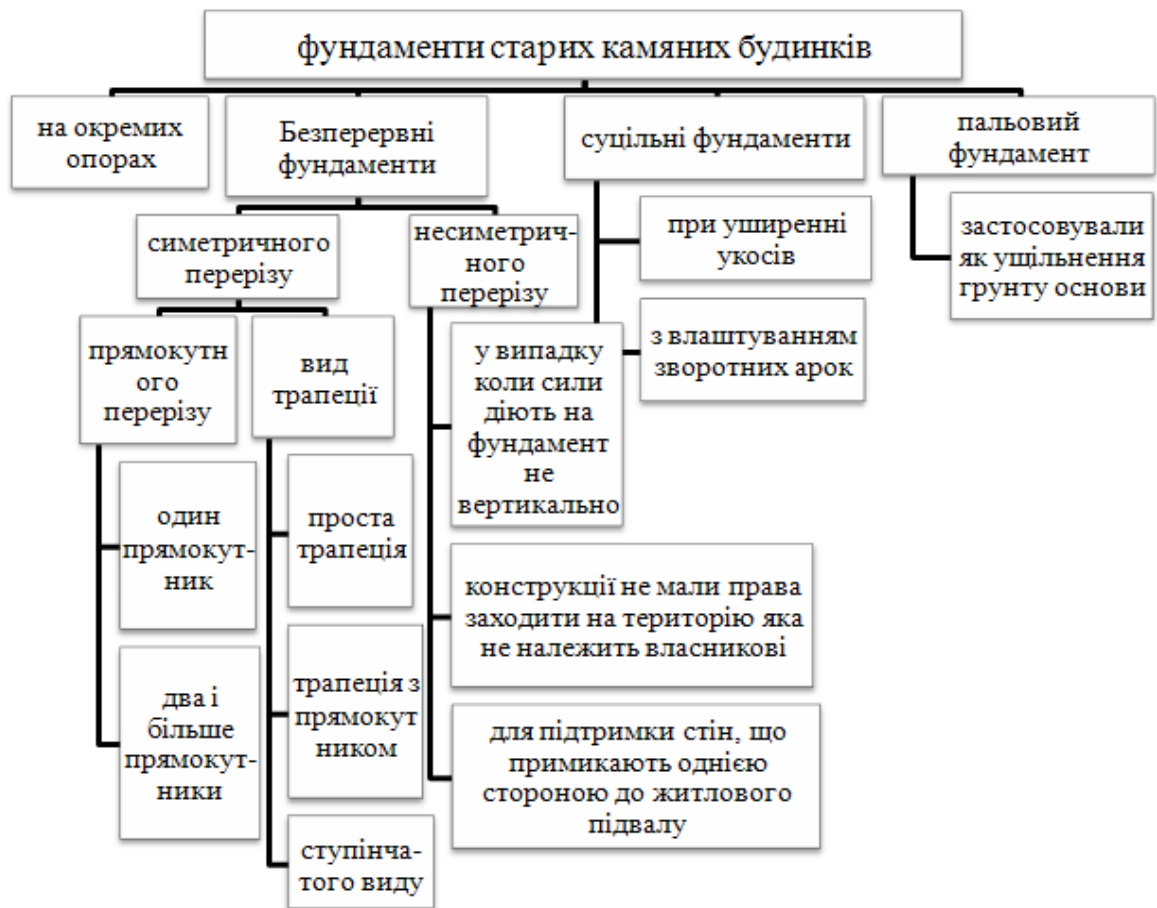
Рис. 5.16 – Класифікація фундаментів старих будівель

Згідно з вищевикладеним можна скласти наступну класифікацію старих фундаментів (рис. 5.16).

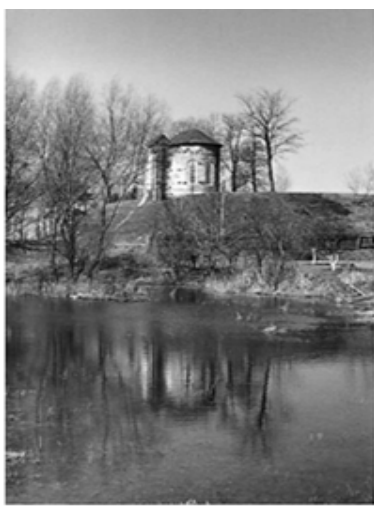
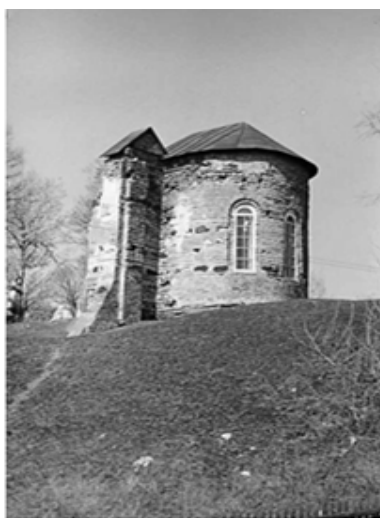
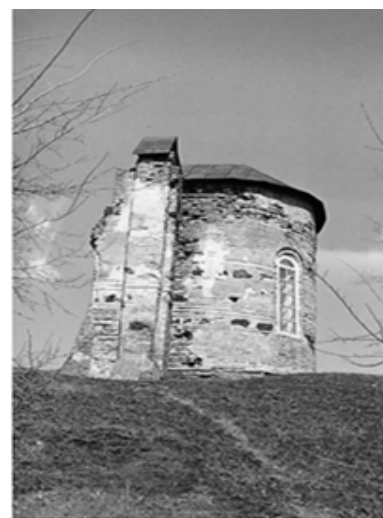
*Рис. 5.24 – Загальний вигляд церкви: а), б) – з південного сходу, 1978 р.; в) – вид з півдня, 1978 р.*

Це єдина пам'ятка часів Київської Русі, яка збереглася на Лівобережжі Дніпра та Десни. Фрески вівтарної частини церкви, що збереглася до наших днів, подібні до фресок Софії Київської. За будівничими прийомами і формами належить до переяславської архітектурної школи. Техніка мурування церкви, так звана кладка «opus mixtum» – ряди каміння, що чергуються з плінфою, яка покладена з утопленням рядом, свідчить про те, що ця церква була зведена або в XI, або на початку XII ст. (рис. 5.24).

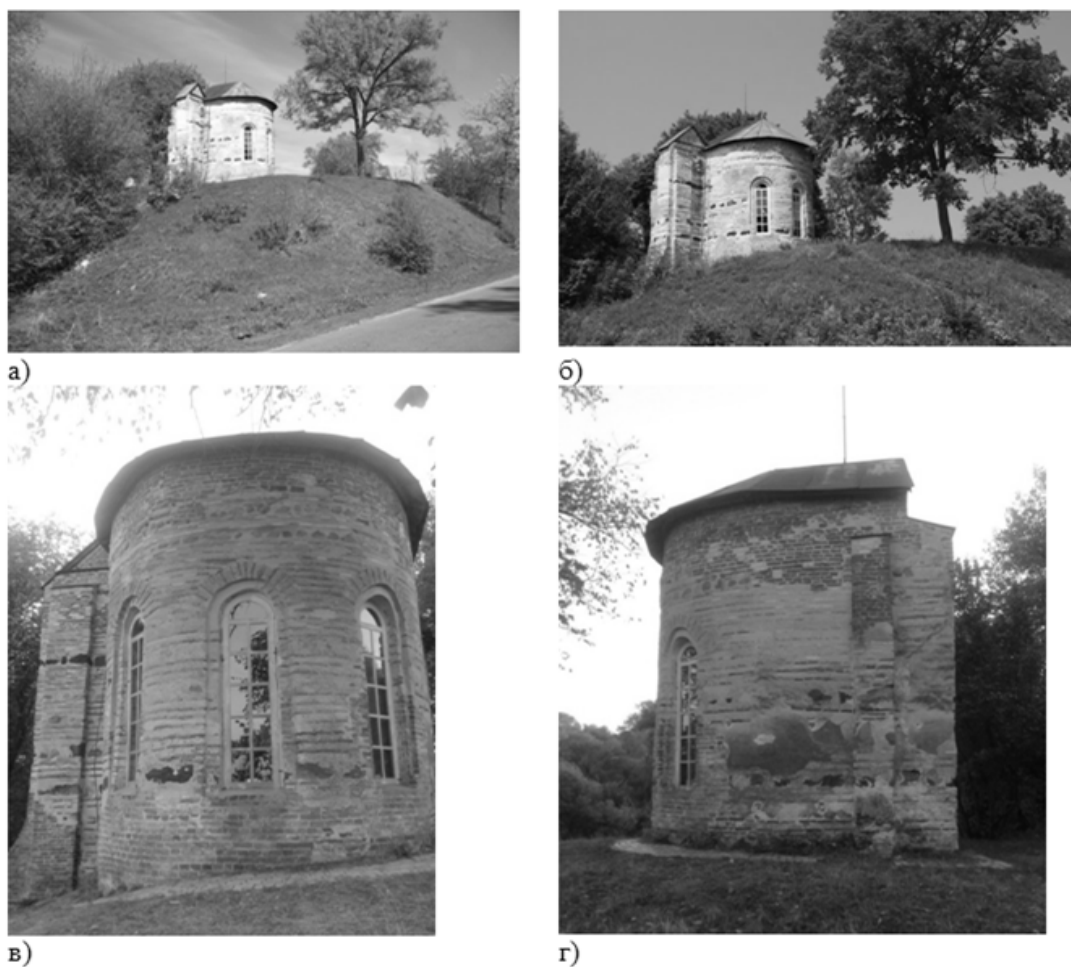
*Рис. 5.27 – Загальний вид церкви: а), б) – вид з південного сходу; в) – вид зі сходу; г) – вид з півночі*

Проведеними дослідженнями встановлено, що будівлю складено із плінфи з вкрапленням червоного місцевого пісковика. Техніка кладки «opus mixtum» на вапняно-цементному розчині. Плінфа темно-червоного, рожевого та жовтого кольорів, деінде на ребрах плінфи видно характерні клейма майстрів, які збігаються з клеймами давньоруських пам'яток Чернігова. Вівтарна частина Остерської божниці має довжину 4,2 м, ширину (у найбільш широкому місці) — 4,1 м, а висоту 8,4 м (рис. 5.27). Щодо товщини стін, то вона становить 1 метр. Вівтарна частина церкви має 3 вікна, висотою 2 м і шириною, з середини, 60 см, а ззовні 1,1 м. Храм, не рахуючи вівтар, був довжиною 8,9 м, шириною 8,2 м. Знайдений у землі підмурок мав товщину у 1,4 м.

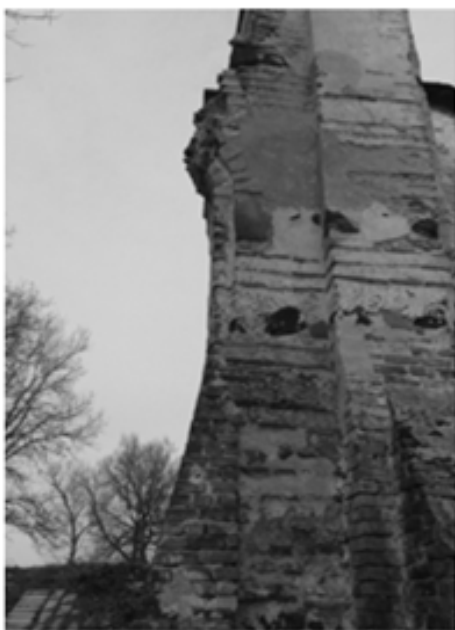
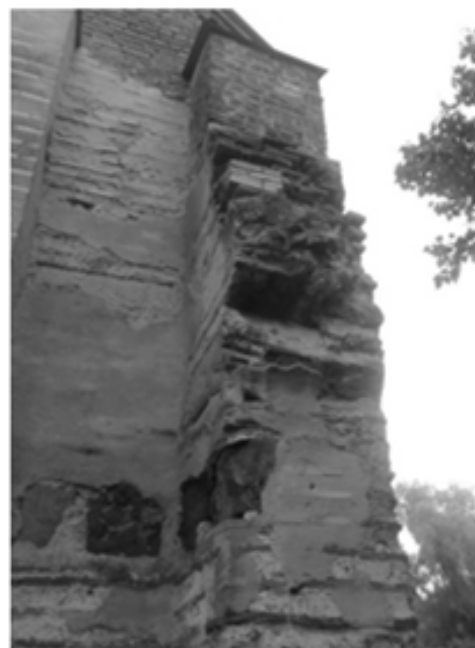
*Рис. 5.29 – Руйнування стін апсиди: а) – руйнування південної стіни вид з півдня; б) - руйнування південної стіни вид з заходу*

На сьогодні обстеження залишків апсиди показали що деформації не припинились, а продовжуються далі (рис. 5.29), хоч вони і розвиваються досить повільно: було виявлено незначне збільшення розкриття існуючих тріщин та поява нових волосяних тріщин контрфорсів (рис. 5.30), виявлено сколи цегли, випадіння окремих каменів (рис. 5.31), деструкція старого мурування в місцях затікання атмосферної води (рис. 5.32).

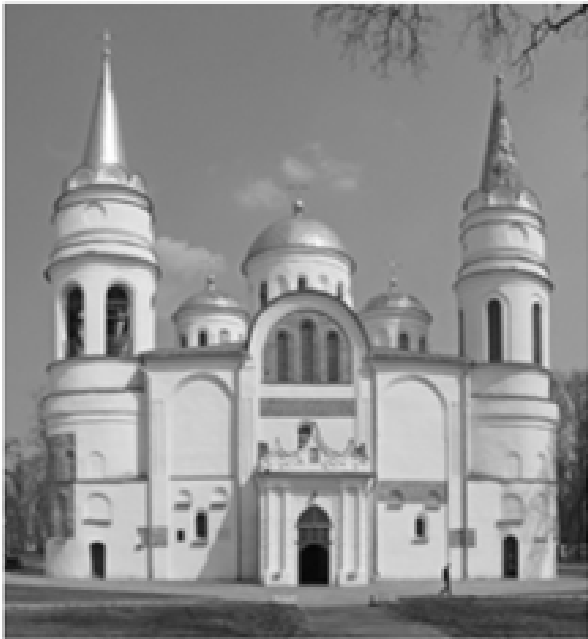
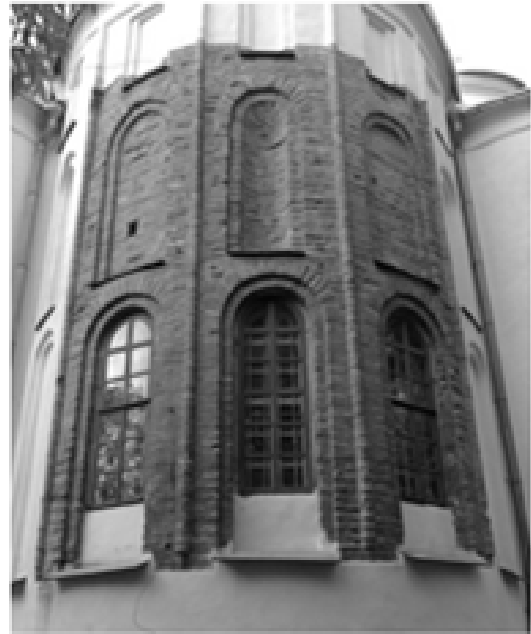
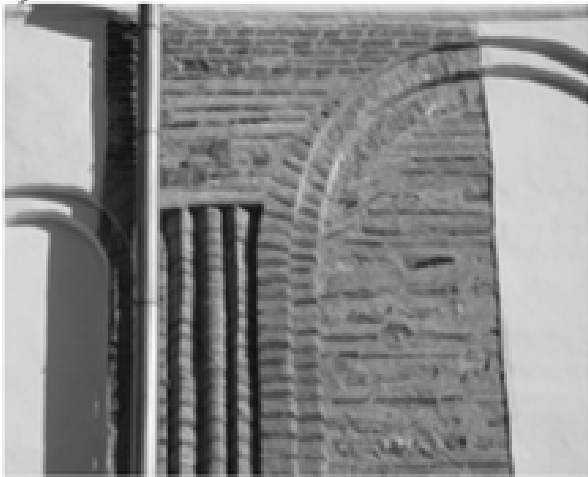
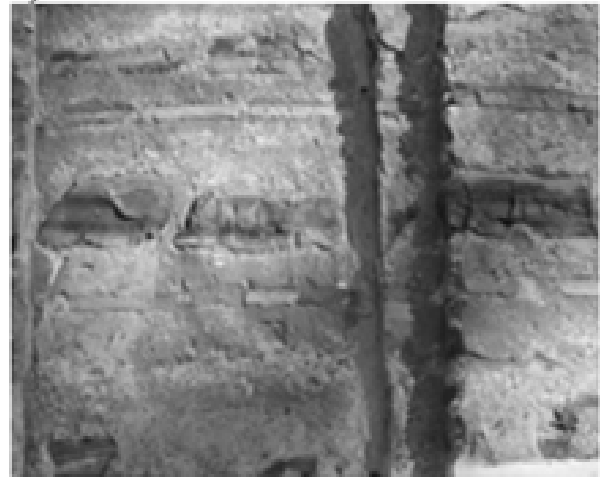
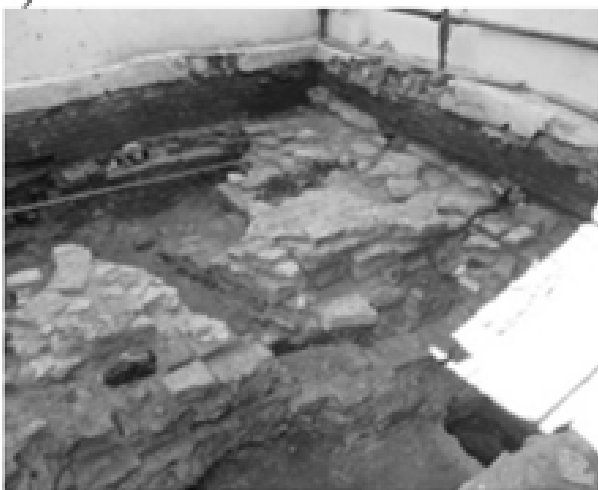
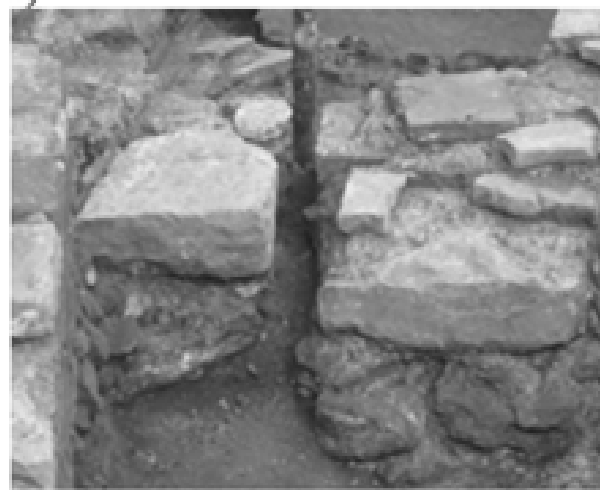
*Рис. 5.35 – Спасо-Преображенський собор в Чернігові: а) – загальний вид; б), в), г) – кладка стін; д), е) – обстеження фундаментів в 2013 р.*

Спасо-Преображенський собор вперше згадується в літописах під 1036 р. (рис. 5.35). Закладений на Дитинці чернігівським князем Мстиславом Володимировичем Хоробрим 1033 р., будівництво завершено у 1041 р. Первісно був хрестовокупольним, восьмистовпним, тринавовим, триапсидним, п'ятибанним, з нартексом і сходовою вежею. Протягом XI-XII ст. з північного і південного боків добудовано численні каплиці. Поруйновано у 1239 р. монголо-татарами (склепіння і частково – бані). У ході відновлення середини XVII ст. надбудовано апсиди і зведено барокові верхи. Після пожежі 1750 р., протягом другої половини XVIII ст. зроблені найзначніші перебудови: надбудовано сходову вежу; на місці зруйнованої хрещальні зведено другу вежу, симетрично до першої; фасади потиньковано й побілено; змінено форми бань. У 1818 р. прибудовано тамбури [64].

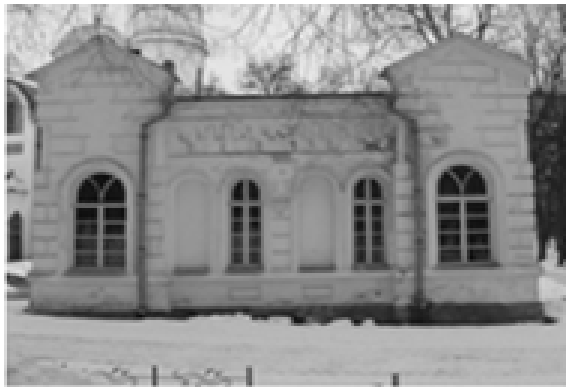
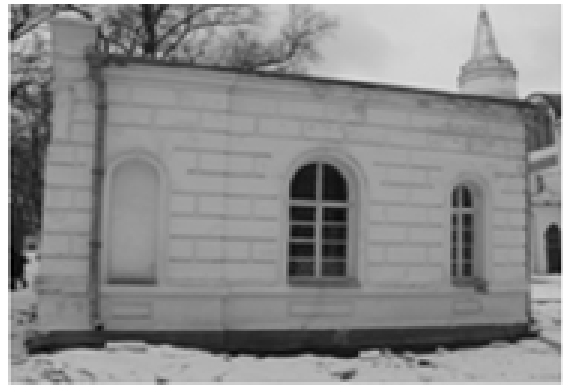
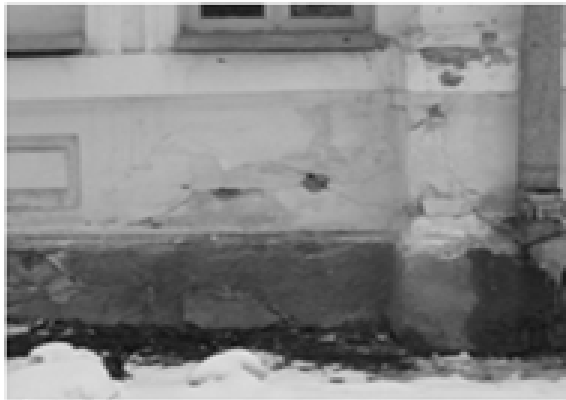
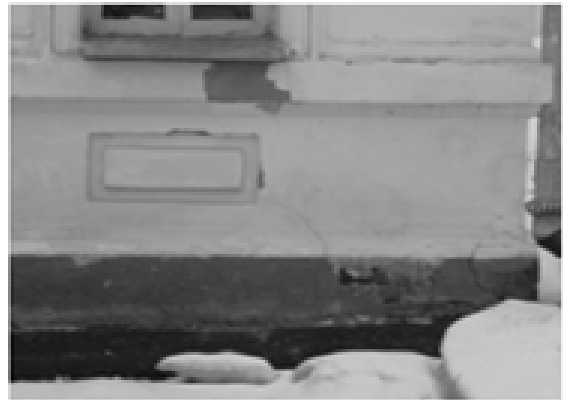
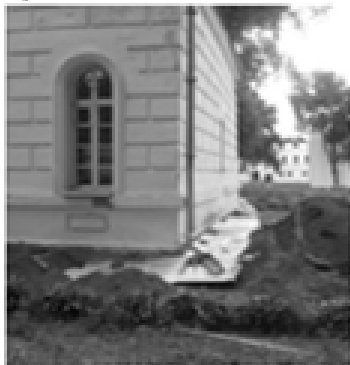
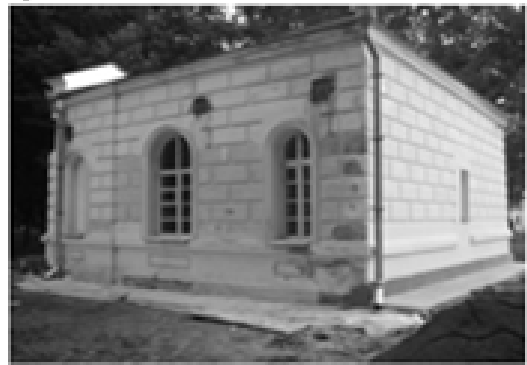
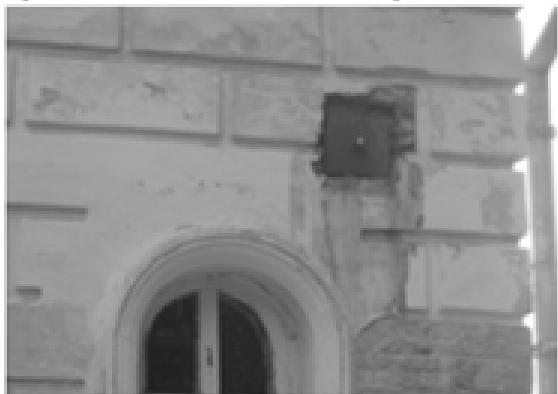
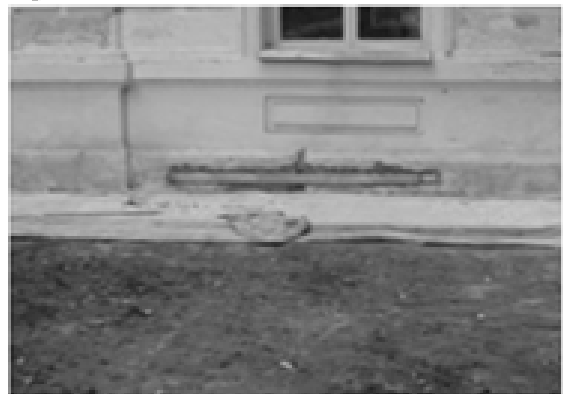
*Рис. 5.36 – Хрещальня біля Спасо-Преображенського собору: а), б) – до ремонтних робіт; в), г) – місця виявлення тріщин; д), е), ж) – під час підсилення металевими затяжками; к) – металева затяжка; л) – підсилення металевою пластиною*

Поряд з Спасо-Преображенським собором розміщено Хрещальню, яку в 2013 році було підсилено металевими затяжками для зупинення деформацій (рис. 5.36).

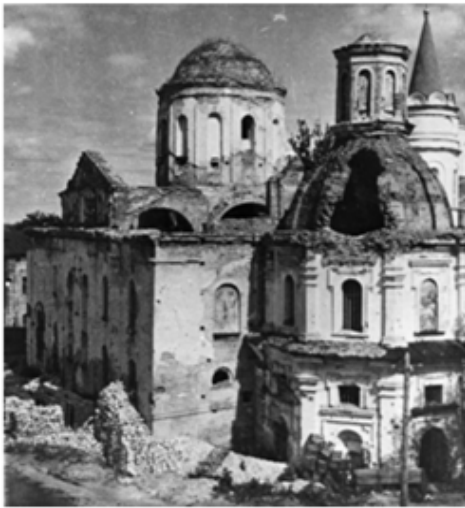
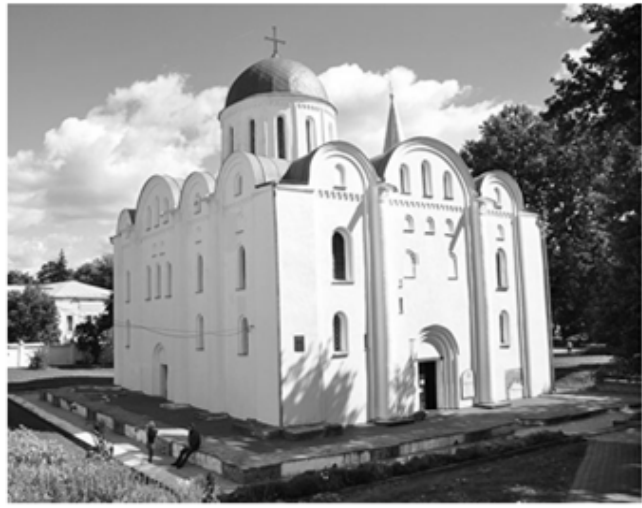
*Рис. 5.37 – Борисоглібський собор: а) – післявоєнне фото, з особистого архіву сім'ї Ягодівських, б) – сучасний вид*

Борисоглібський собор (рис. 5.37) – творіння іншого чернігівського князя, Давида Святославовича. Існує думка, що побудував він його у 1123 році. Храм зведено із цегли в техніці рівношарової кладки, що має світло-жовтий колір. Товщина плінфи – 4-4,5 см, ширина – 18-26 см, довжина – 27-36 см. Глибина фундаментів – близько 2,4 м. вони склалися з вапнякових плит, дикого каменю та битої цегли на цементівковому розчині. Під Борисоглібським собором розташовані розвали більш давньої монументальної споруди. Її стіни складені в техніці зі схованим рядом. Цегла світло-жовтого кольору і має товщину – 2,5-3,5 см, ширину – 26-28 см, довжину – 33-36 см.

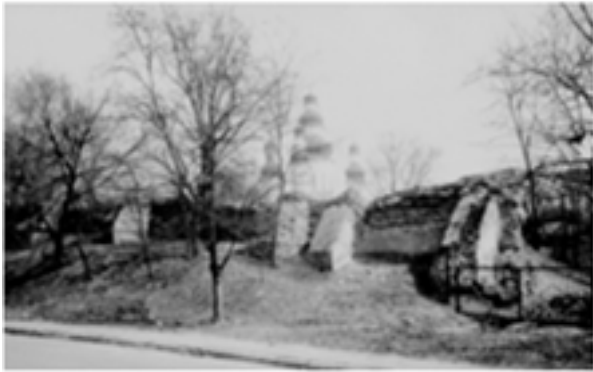
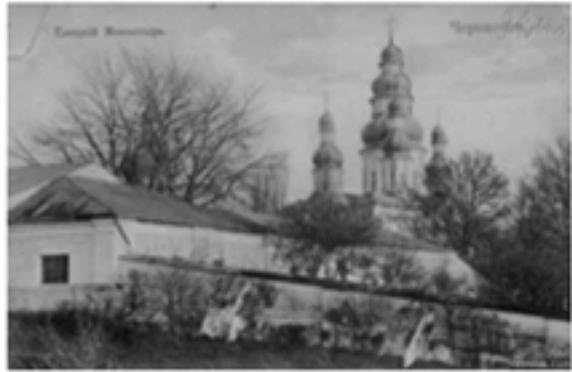
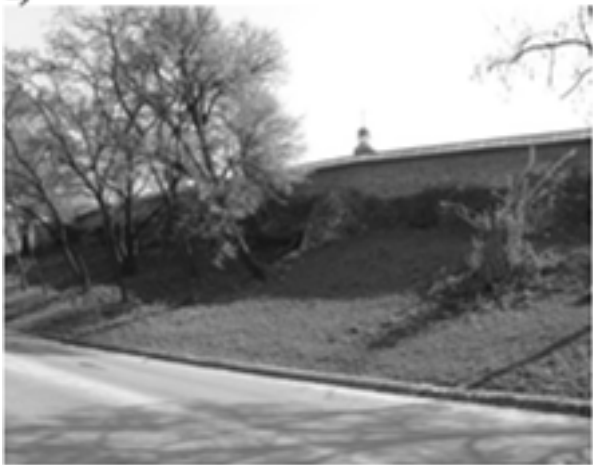
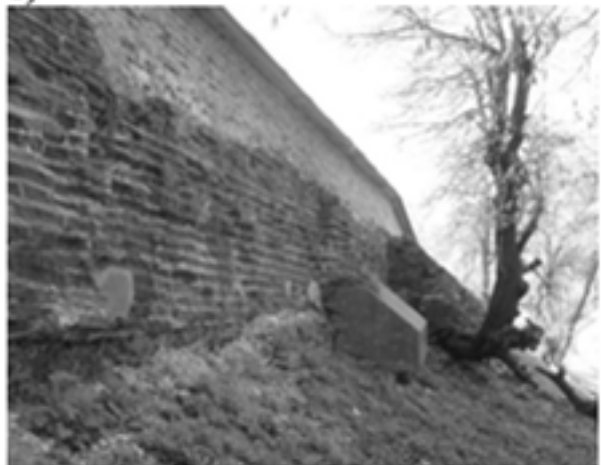
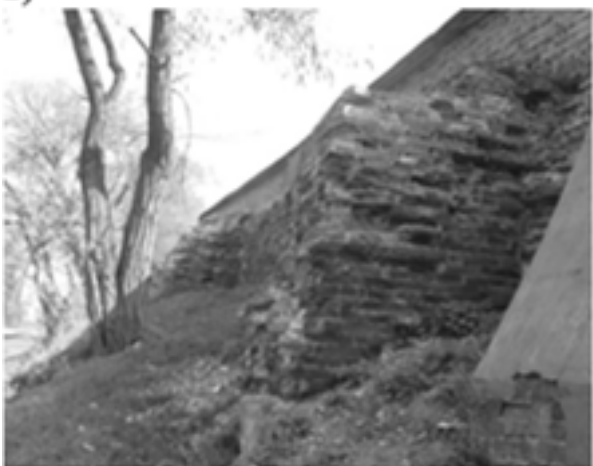
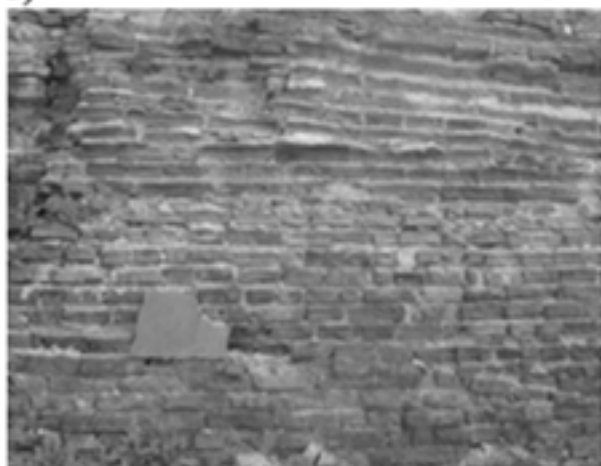
*Рис. 5.41 – Мур XVII ст. Єлецького монастиря: а), б) – фото 1992; в-е) – сучасний вид*

Петропавлівська церква з трапезною XVII ст., руїни будинку настоятеля XVIII ст. Територію монастиря оточує мур XVII ст. (рис. 5.41) із західною брамою. Мур має підготовку з битої цегли, аркові перемички внизу стіни, досить значні розміри цегли (36x19,5x6 см) та значну товщину швів, що місцями досягає до 5-8 см (рис. 5.42). Біля дзвіниці знаходиться дерев'яний будиночок Феодосія 1688 р., у якому жив архімандрит монастиря св. Феодосій Углицький [65].

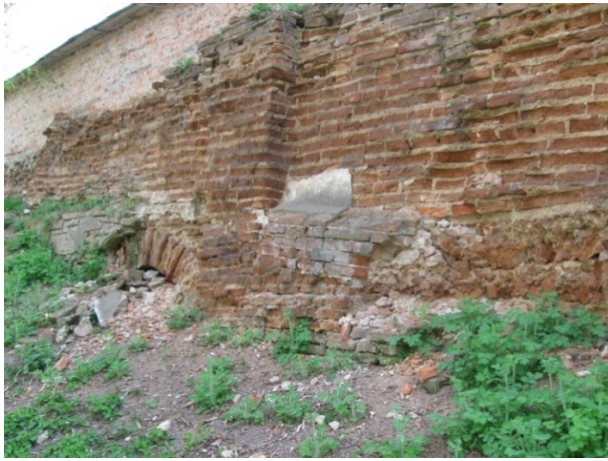
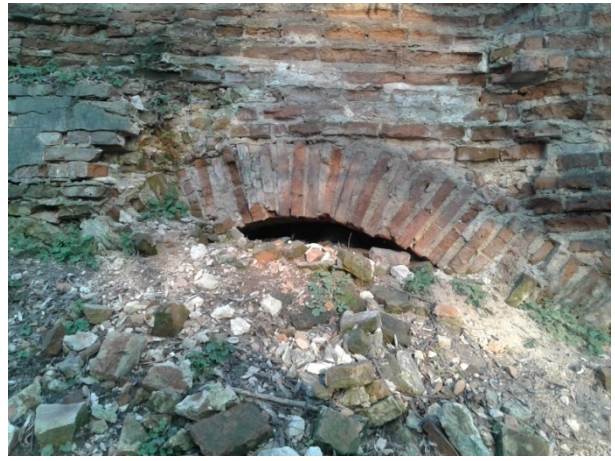
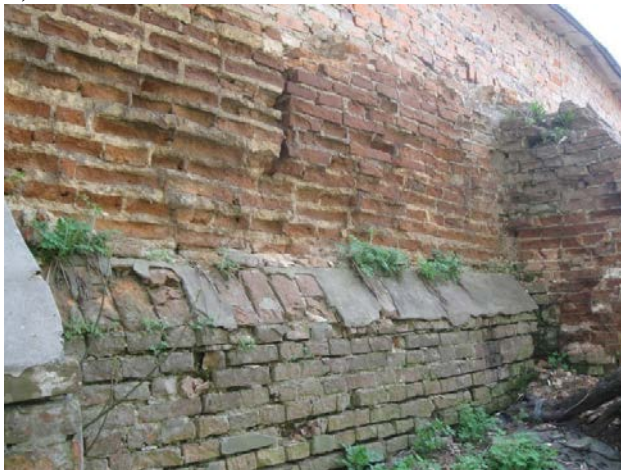
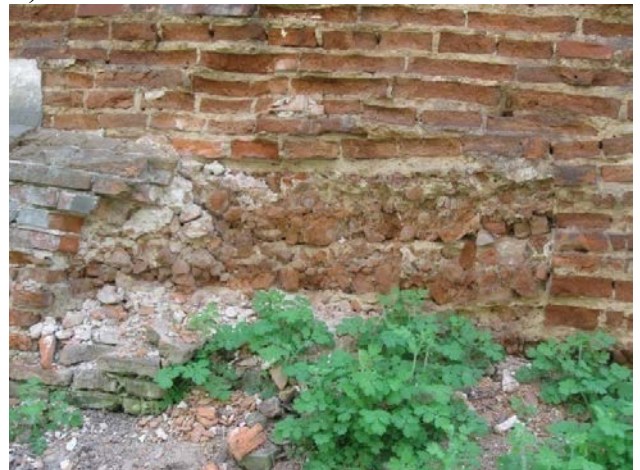
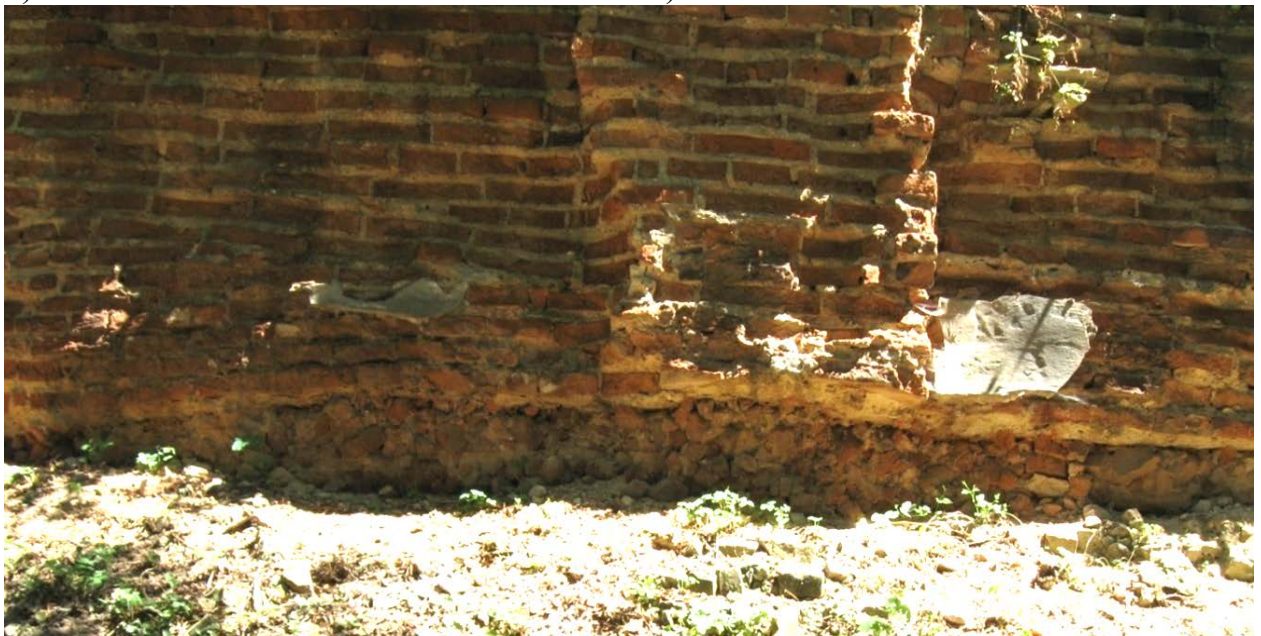
*Рис. 5.42 – Конструктивні особливості муру Слезького монастиря: а), б) – арки внизу стіни; в) – мур має цокольну частину; г), д) – підготовка з битої цегли під стіною мура; е-к) – значні розміри цегли і швів*

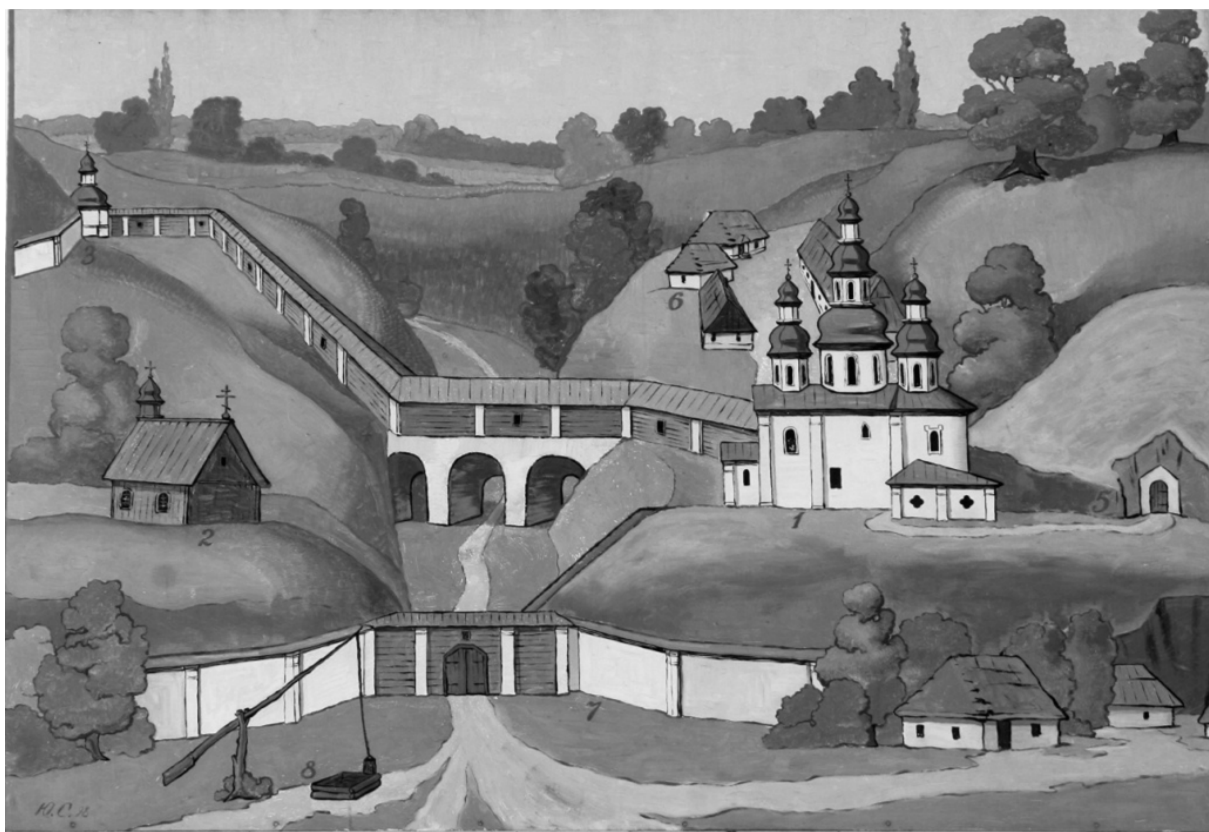
Рис. 5.44 – Іллінський монастир у XVIII ст. (реконструкція)

В XVIII ст. Садибу Іллінського монастиря, розташовану зі східного боку яру, і новий архітектурний ансамбль, зведений в останній чверті XVII – XVIII ст. та розміщений на верхній терасі із західного його боку, з'єднував міст по якому проходила галерея (рис. 5.44) [67].

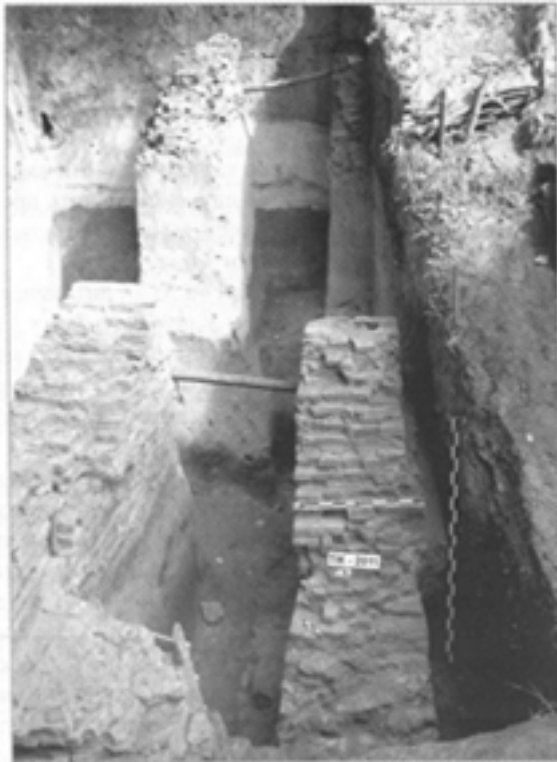
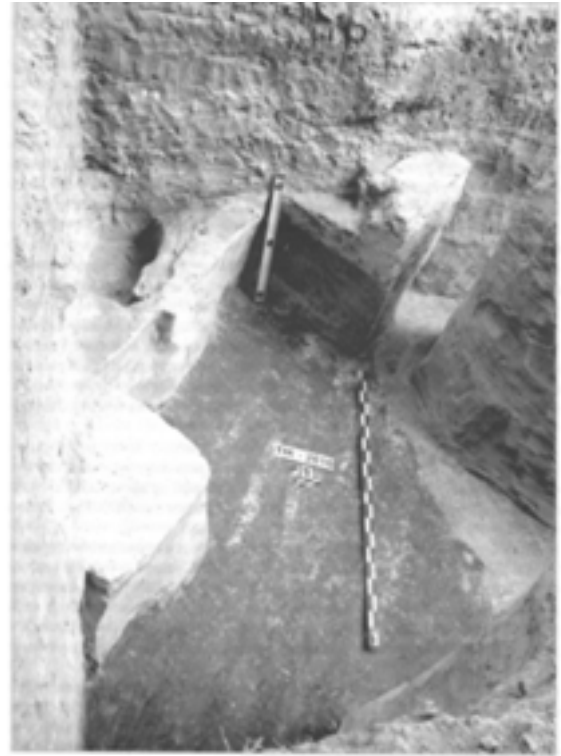
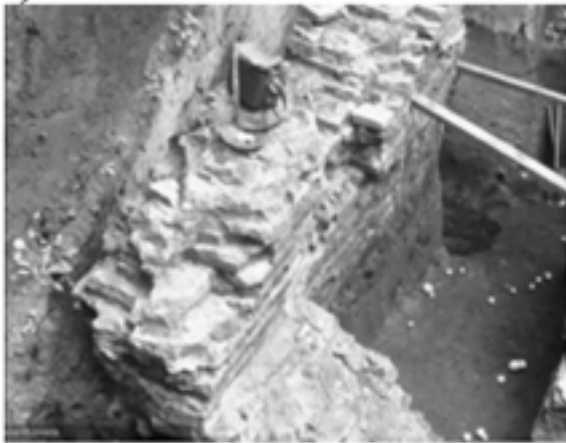
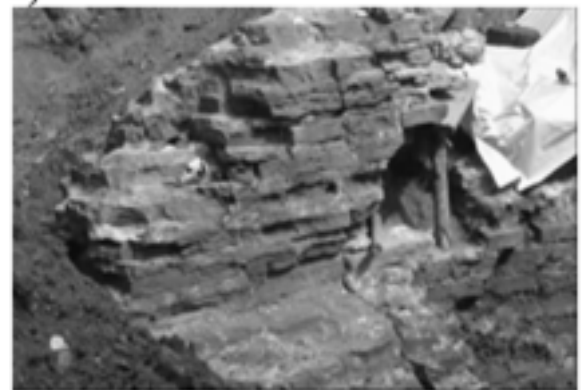
*Рис. 5.45 – Залишки конструкції опор мосту: а) на північно-східному схилі Іллінського яру, розкопки 2011 р.; б) – на західному схилі Іллінського яру, розкопки 2010 р.; в-е) - фрагменти*

Розкопом розташованим за 30 м на захід від церкви було виявлено 6 опор мосту, складені з червоної цегли (38x20x5,5 см) на вапняному розчині. Цікавим є те, що опори розміром 1x1,4 м не мають фундаментів, а впущені в шар сірого піску і на материк не спираються. Розкоп, розтошований на північно-східному схилі Іллінського яру за 20,3 м на північний захід від церкви виявив 4 муровані опори мосту з червоної цегли (38x20x5,5-6 см) на вапняному розчині в техніці рядового мурування. Розмір опор від 2,0x1,0 м (верхні стовпи) до 4,0x1,0 м (нижні стовпи). Стовпи опор мали фундаменти, які склалися в основному з цегляної забутовки на вапняному розчині (рис. 5.45). Нижня пара стовпів з'єднана між собою перемичкою завширшки 1 м. також зафіксовано що по дну яру протікав струмок, вздовж якого були розташовані житлові та господарські споруди. Згодом струмок засипали сміттям і змінили рельєф місцевості на більш пологий [67].

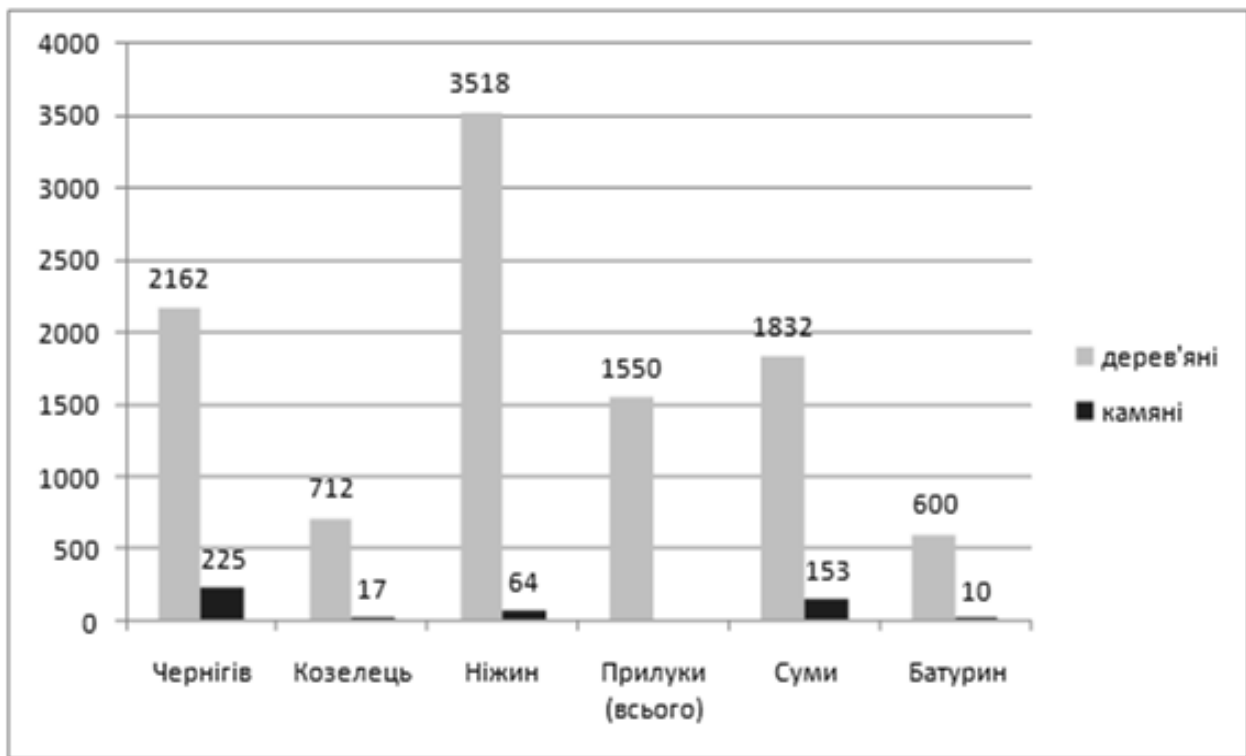
Кількість будинків в містах Лівобережжя, на кінець XIX ст. показує які міста за цей період були розвинуті (рис. 5.53).

*Рис. 5.53 – Кількість будинків в містах Лівобережжя, на кінець XIX ст. (дані по Прилукам наведені по загальній кількості будинків)*

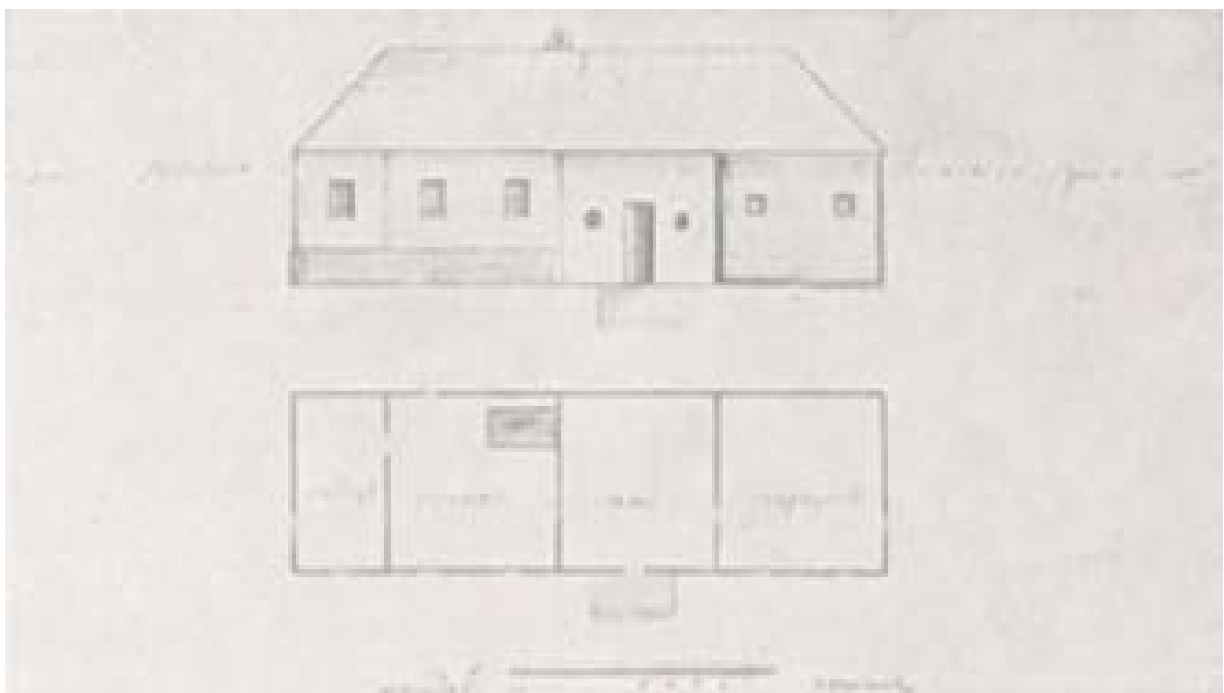
В чернігівському архіві зберігаються неопубліковані описи і креслення кам'яних будинків, складені не пізніше 1784 р. Це креслення канцелярій, судів, караулень, амбарів, конюшень і тому подібних будівель. Креслення є інвентарними, тобто вони фіксували існуючі на той час будівлі, на більшості з них суміщено зображення плану, фасаду і розрізу (рис. 5.56).

*Рис. 5.56 – Полкова канцелярія та міській суд в м. Прилуках (креслення 1784 р.)*

Представлені на даних кресленнях споруди підтверджують той факт, що до середини XVIII ст. більшість адміністративних і господарських будівель представляли собою тип звичайних сільських хат.

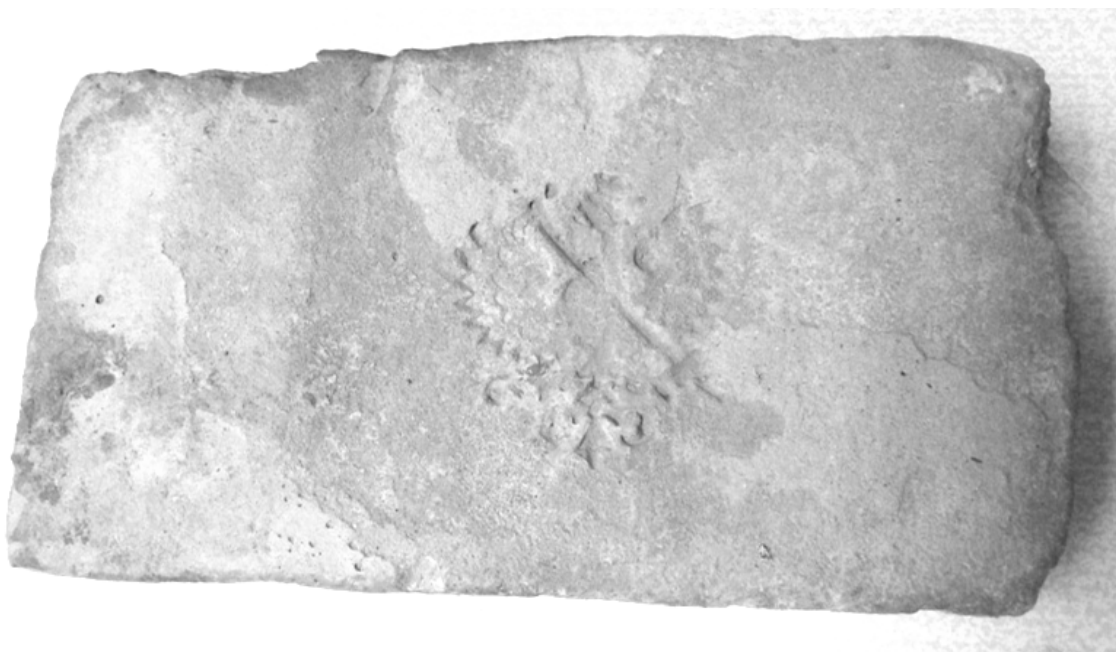
Лише в 1898 році почали зводити міський державний цегельний завод, а в 1900 звели завод з вдосконаленою піччю. На цеглинах ставили тавро з зображенням одноголового орла з розпростертими крилами, на разі ці цеглини зустрічаються в будь-якому місті Чернігова, від центру до окраїн (рис. 5.59).

*Рис. 5.59 – Чернігівська цеглина з тавром одноголового орла*

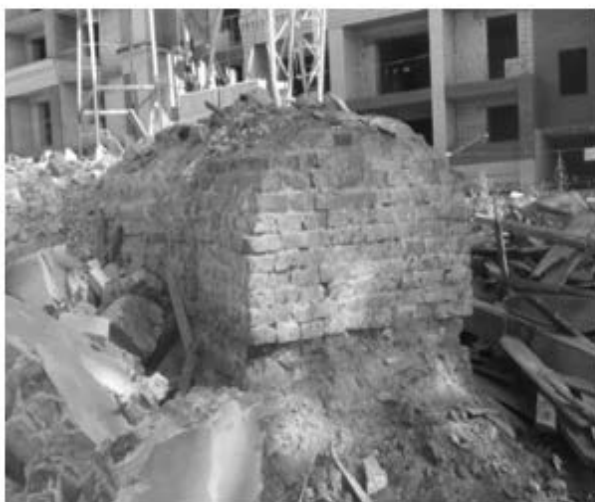
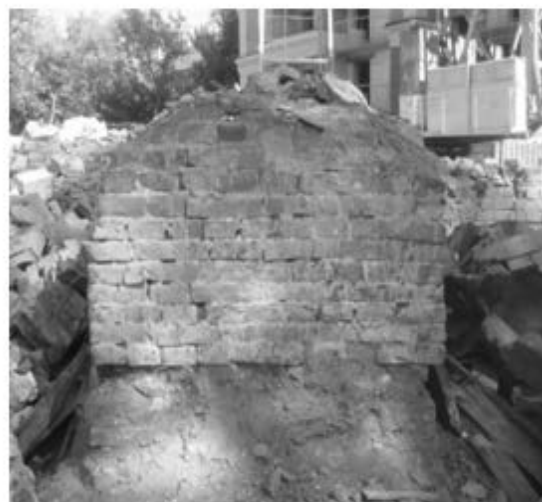
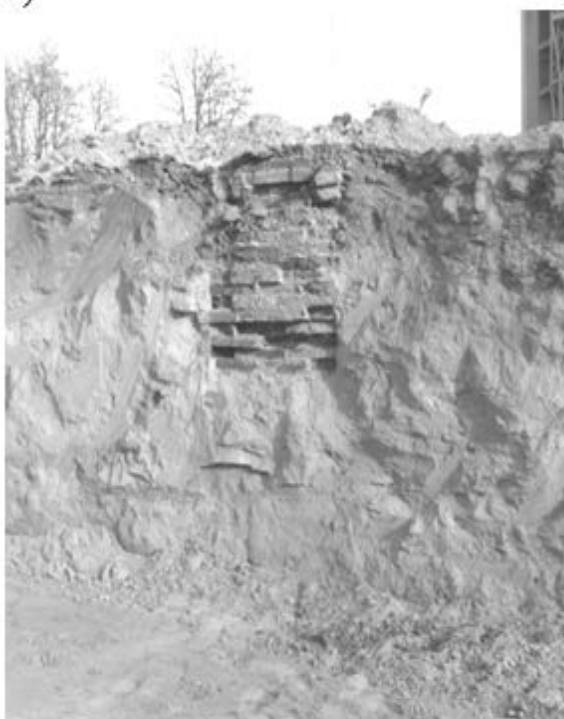
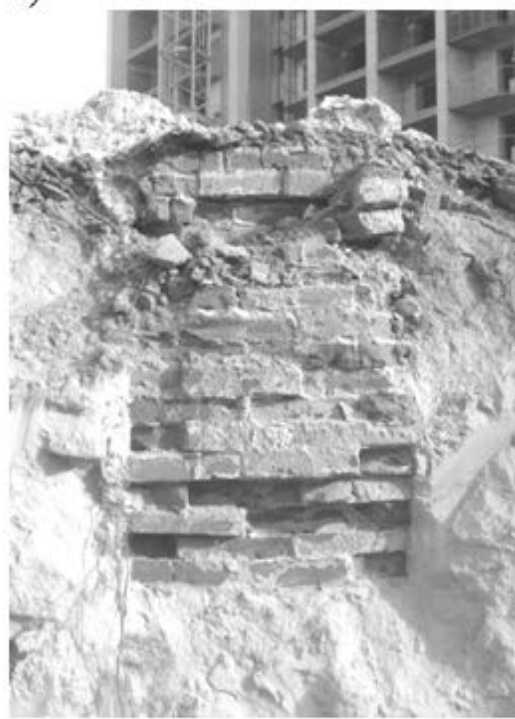
До складу робіт входило рекогносцирувальне обстеження ділянки будівництва, буріння восьми свердловин, виконання статичного зондування ґрунтів, відбір проб ґрунтів для лабораторних досліджень. Також було виконано обмірні креслення старого будинку, після демонтажу дерев'яного каркасу будинку виконано обмірні роботи фундаментів (рис. 5.62).

*Рис. 5.62 – Дослідження підземної частини будинку челяді Леоніда Глібова: а) – загальний вид цокольної частини; б) – переріз цоколю; в) – загальний вид фундаменту в котловані при дослідженні; г) – розріз фундаменту*

Фундамент – стрічковий, складений з червоної цегли загальними розмірами 270x130x60 см на цементно-вапняному розчині. Кожна цеглина має маркування у вигляді латинської літери "D" (рис. 5.63, а). Символ "D" означає що цегла була виготовлена на чернігівському заводі, власником якого був Микола Де -Морен (завод проіснував до 1910 року).

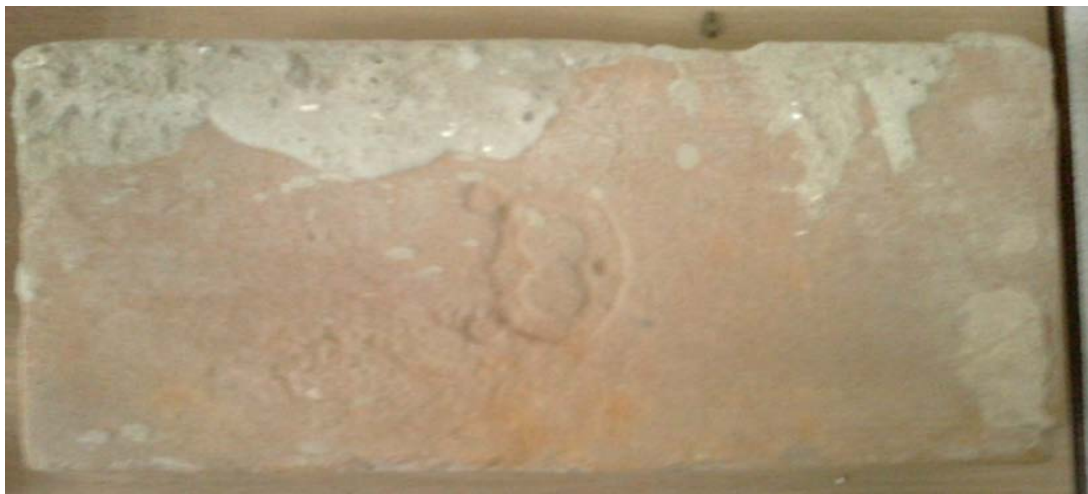
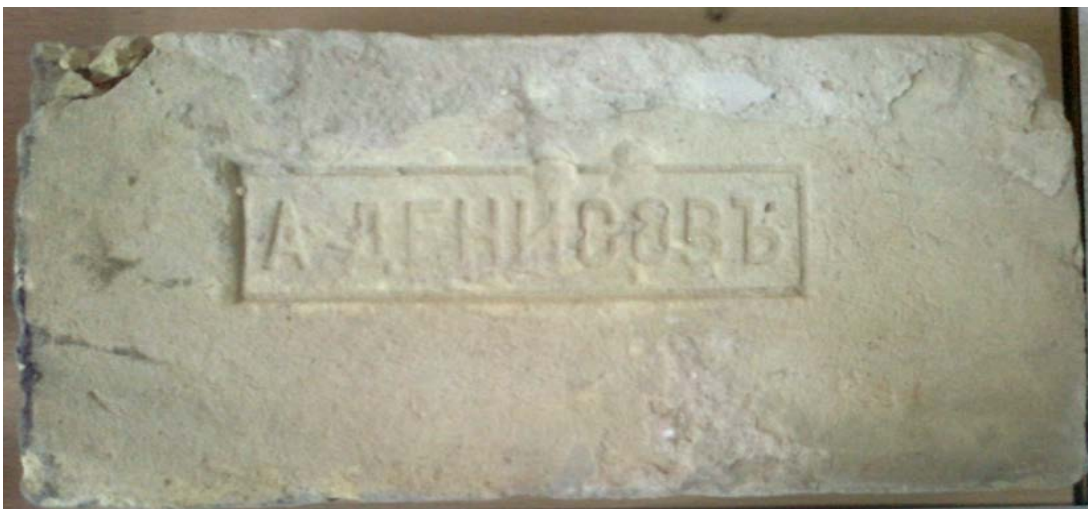
Також зустрічається, вище нуля, жовта цегла з клеймом "А. Денисов" (рис. 5.63, б). Встановлено що дана цегла виготовлена на заводі в селі Пирогов, бувшої Хотовської волості, Київського повіту. Заводом володів унтер-офіцер запасу Андрій Павлович Денисов. Завод був заснований в 1896 році та проіснував до 1913 року.

*Рис. 5.63 – Цегла з будинку челяді Леоніда Глібова: а) – Червона цегла з фундаменту; б) – Жовта цегла з частини цоколю*

Згідно з дослідженнями встановлено, що марка червоної цегли – М100; жовтої цегли – М150. Необхідно відмітити що червона цегла в зв'язку з

використанням нижче «нуля», протягом часу експлуатації, втратила свої першочергові характеристики, жовта – має більшу міцність.

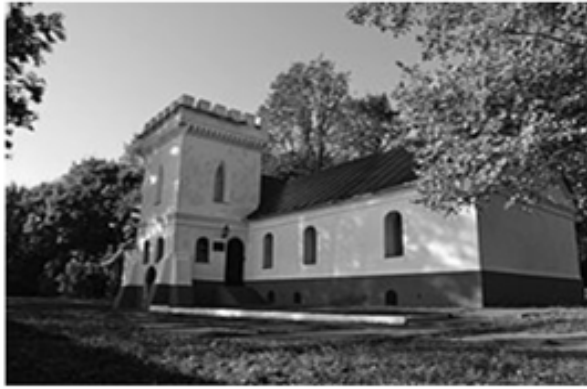
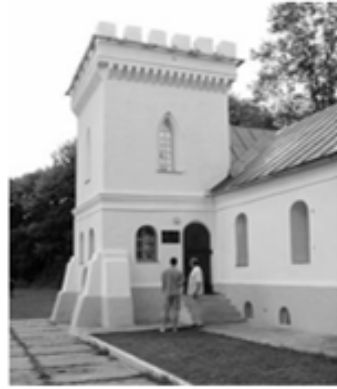
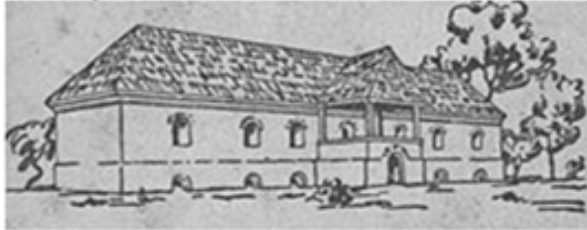
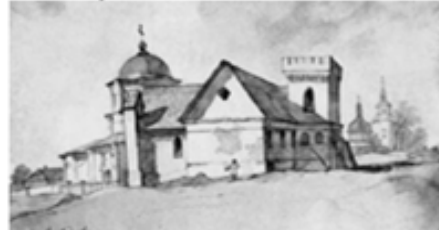
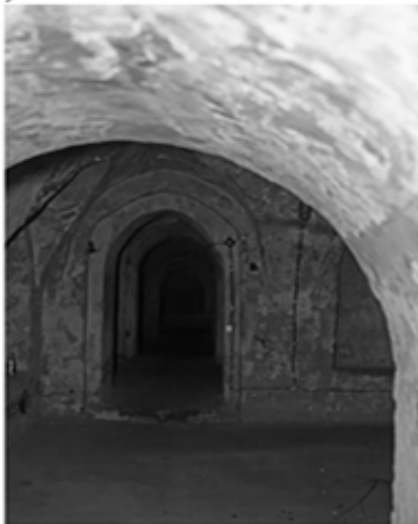
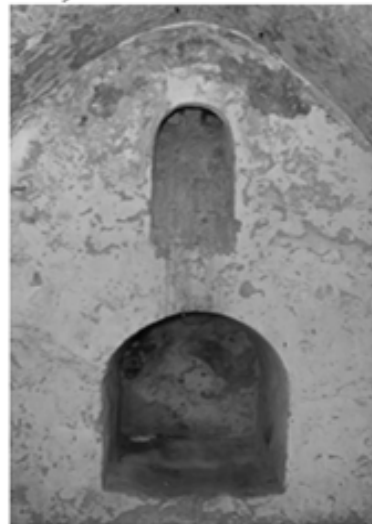
Будинок має високий цоколь і високий щипцевий дах із трикутними фронтонами на причілках. Стіни розчленовано глибокими арковими віконними нішами й завершено помірним карнизом. Будинок муровано з цегли на вапняно-піщаному розчині, потиньковано і побілено. Дах по дерев'яних кроквах укрито покрівельною сталлю.

*Рис. 7.8 – Кам'яниця Лизогубів у Седневі: а) – загальний вид; б) – вежа збудована в XIX ст.; в) – вид кам'яниці без вежі; г) – сепія, Т. Г. Шевченко, 1846 р.; д) – загальний вид підземної частини; е) – ніші в стіні підвалу*
