**М. М. КОРЗАЧЕНКО, В. В. ПАВЛЕНКО**

**КОНСТРУКТИВНІ ОСОБЛИВОСТІ  
МАЛОПОВЕРХОВОЇ ЗАБУДОВИ  
УКРАЇНСЬКОГО ПОЛІССЯ**

**Монографія**

Чернігів 2020

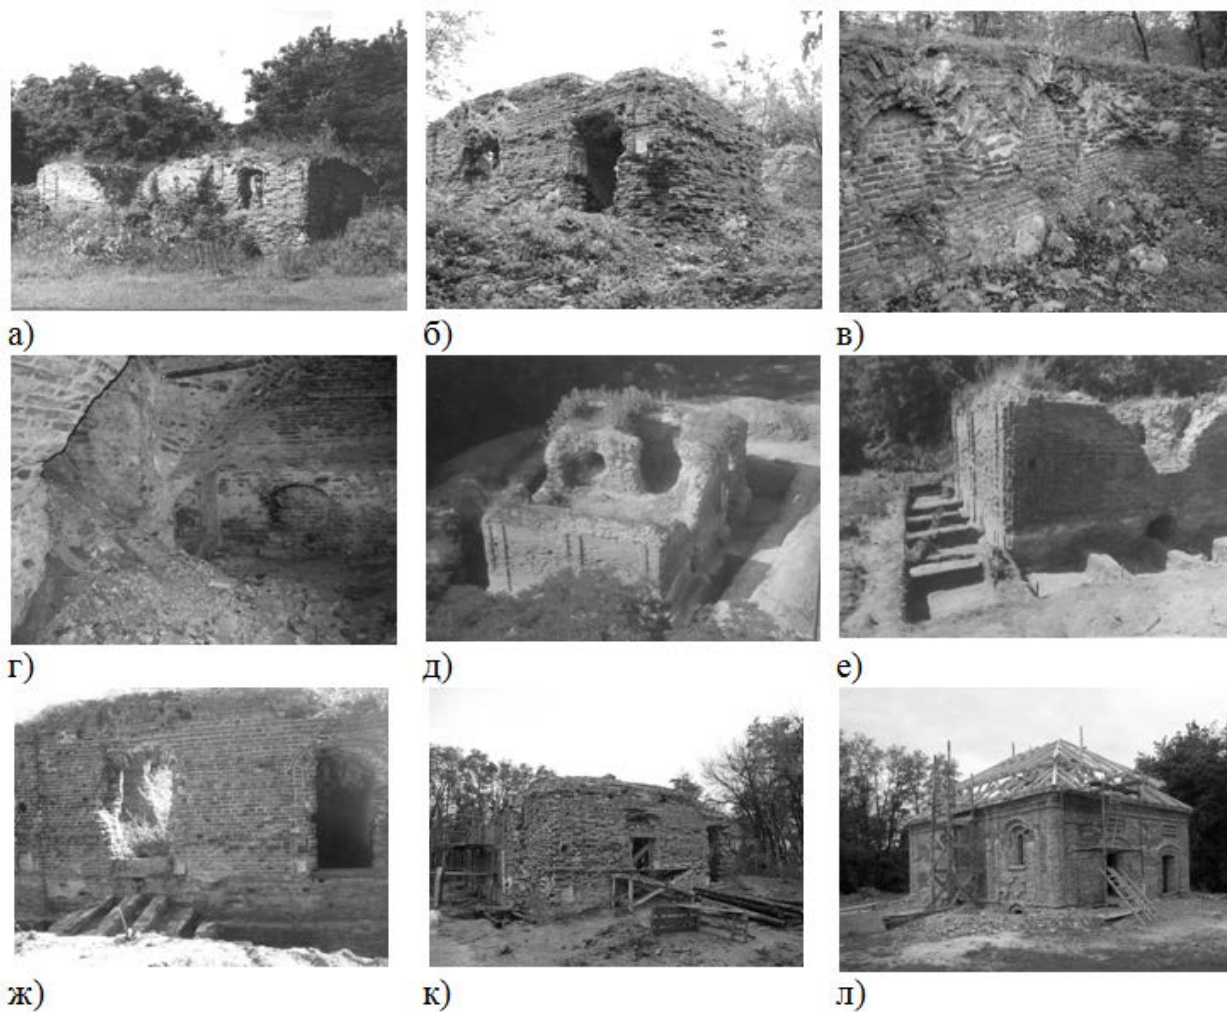
*Рис. 7.12 – Кам'яниця П. Полуботка: а)-в) – вид до реставрації; г) – вид підвалу до реставрації; д) – вигляд з південного сходу; е)-ж) – під час дослідження фундаментів; к)-л) – реставраційні роботи.*

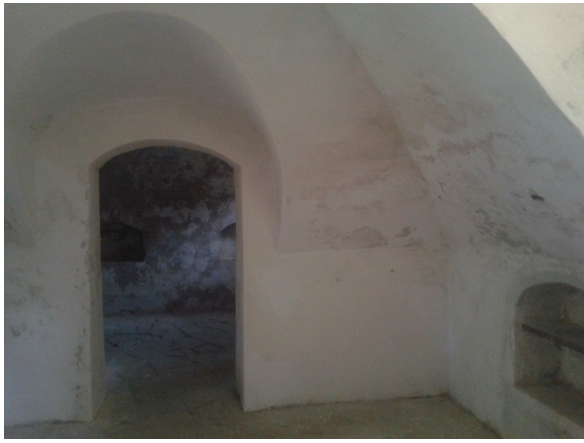
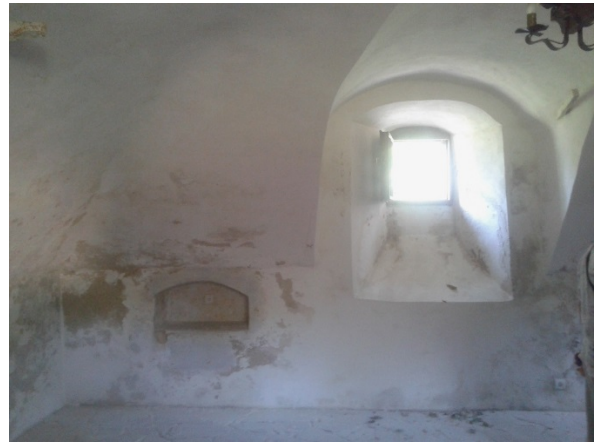
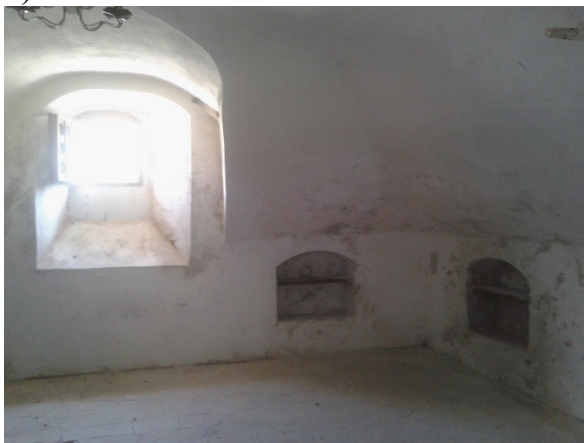
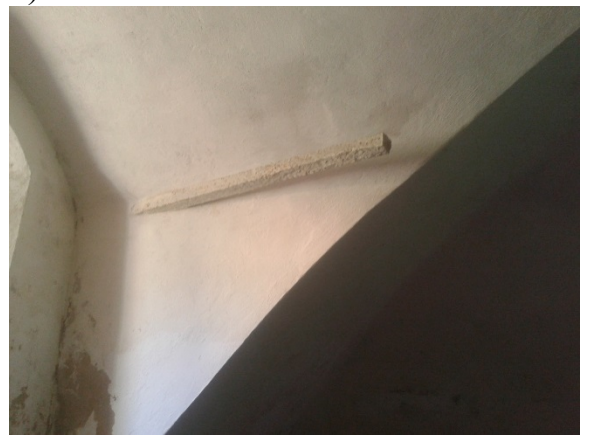
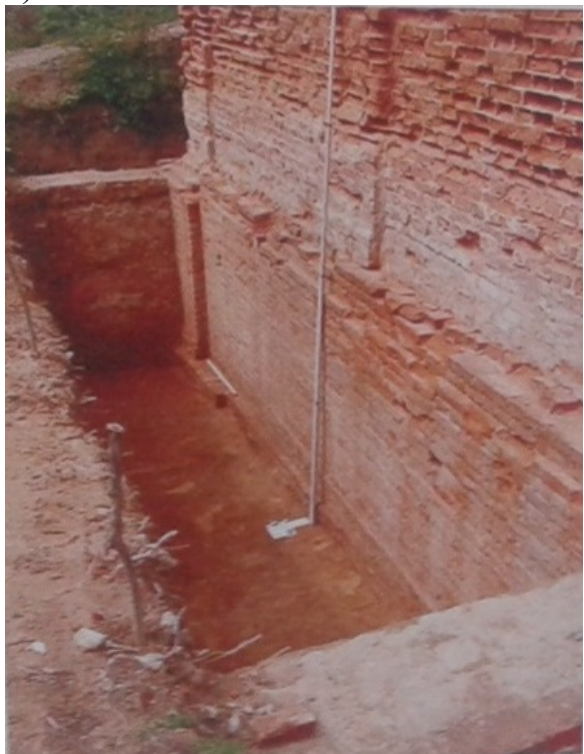
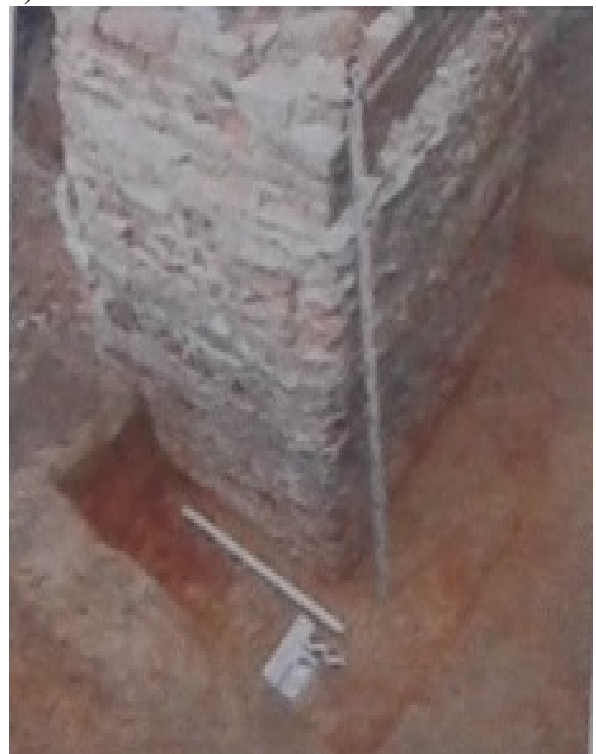
*Рис. 7.13 – Фундаментно-підземна частина кам'яниці П. Полуботка:  
а)-в) – вид підвальної частини; г) – залишок металевої затяжки в стіні;  
д)-е) – вид фундаменту під час розкопок*

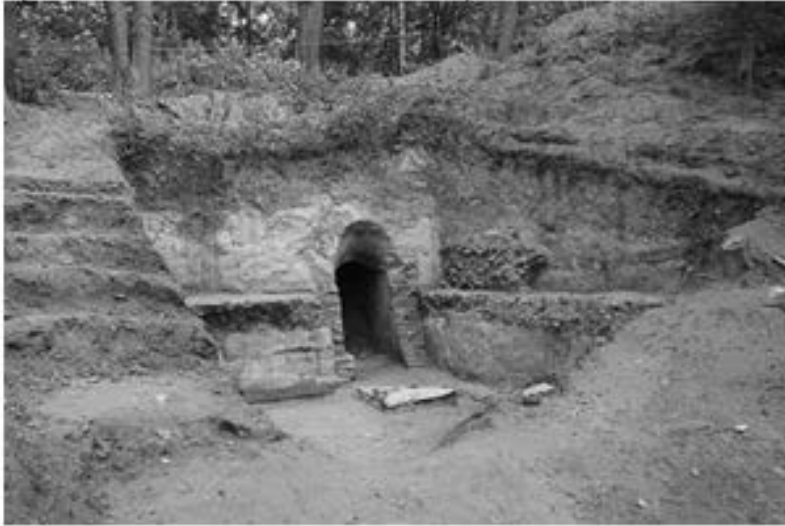
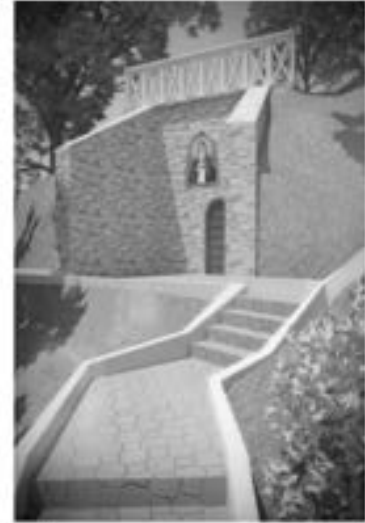
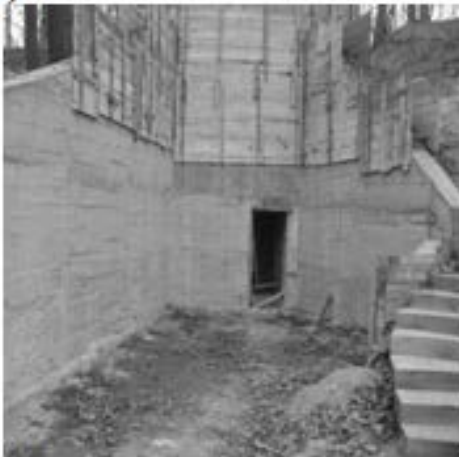
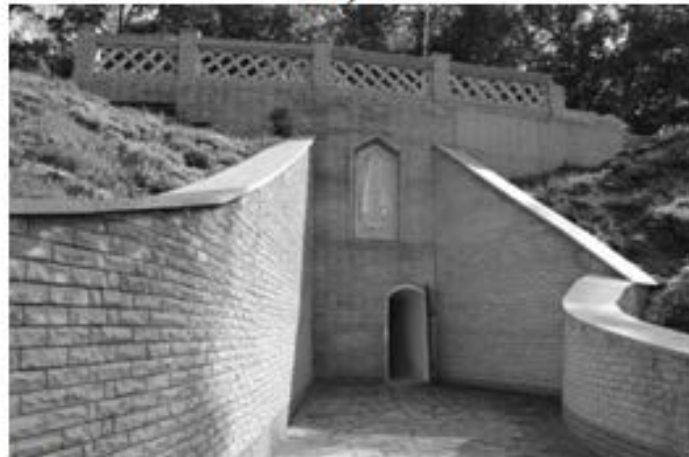
Рис. 7.14 – а) – преподобний Антоній Печерський; б) – план та розріз ближньої печери; в) – вхід до ближніх печер під час розкопок; г) – вхід до ближніх печер, проектна пропозиція; д) – вхід до ближніх печер станом на 2010 р.; е) – сучасний вид входу до ближніх печер

Кам'яниця Полуботка є пам'яткою архітектури національного значення. Неподалік кам'яниці Павла Полуботка в Любечі розміщений колодязь і ближня печера преподобного Антонія (983-1073) (рис. 7.14).

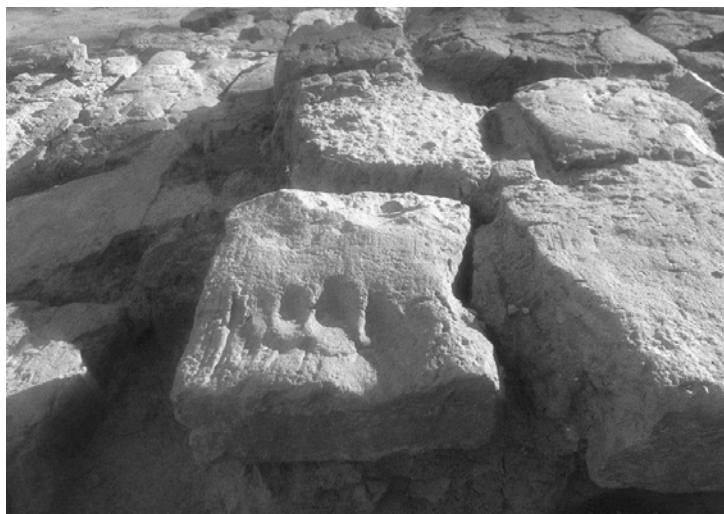
*Рис. 7.15 – Пішохідна доріжка, період побудови не пізніше XVII ст.*

Ближню печеру Антонія та кам'яницю Полуботка з'єднувала пішохідна доріжка (рис. 7.15).

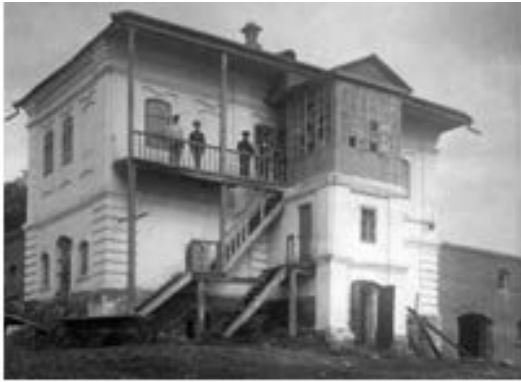
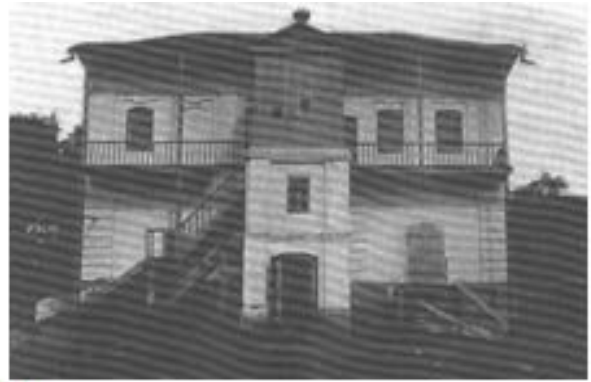
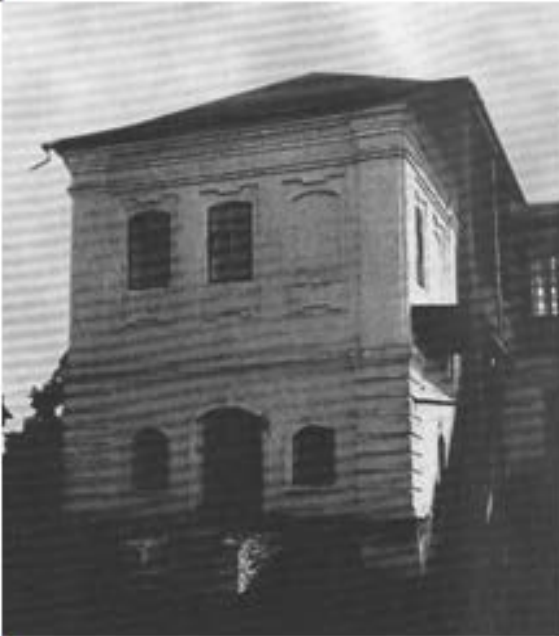
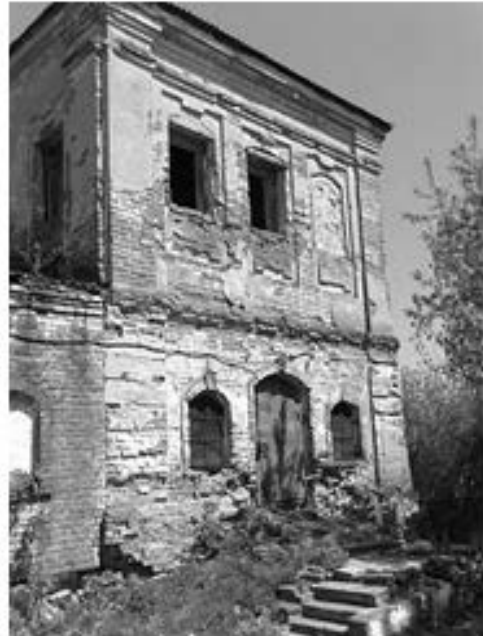
Рис. 7. 20 – Теремок (будинок Кондратьєвих): а) – загальний вигляд у 1914 р.; б) – південний фасад у 1914 р.; в) – західний фасад у 1914 р.; г) – сучасний вид; д) – розріз будинку; е) – план-схема кам'яниці

Споруда належить до однокамерного типу будов. Дослідження М. Цапенком пам'ятки в натурі показали, що будинок був спочатку одноповерховим, з підвалом і коробовими склепіннями. У сер. XVIII ст. була прибудована ще одна камера, також з підвалом, але з плоским перекриттям. У третій прийом над усією будівлею був надбудований другий поверх. Всі ці прибудови легко розрізнити. Наприклад, рустована обробка кутів першого поверху опинилася усередині прибудованої камери. Пілястри першого і другого поверхів різнохарактерні і не збігаються.

Із західного боку будівля має вхід і два віконця першого поверху. На другому поверсі одне вікно закладене. Із південного боку розташовувався рундук (угорі надбудований), характерний для російських палат XVII ст. На нижньому поверсі двері з залізними стулками. У вікнах збереглися залізні ґрати. Вгорі було шість вікон, з яких одне розтесано на двері й одне — закладене. Імовірно, нижній поверх служив складом, а верхній був житловим.

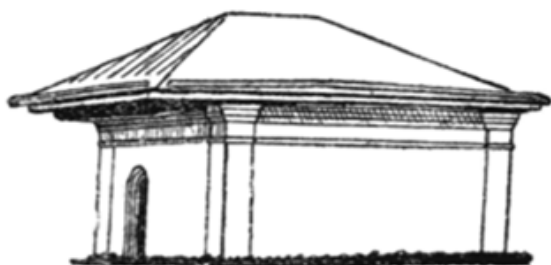
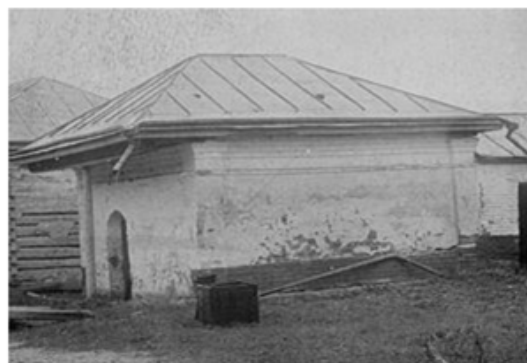
Рис. 7.21 – Кам'яниця Чарниша: а) – загальний вигляд, рисунок; б) – фото кам'яниці Чарниша

Кам'яниця Чарниша мурована з цегли розміру  $29 \times 15 \times 7$  см. У XIX ст. під час реставрації було замінено покриття й влаштовано новий вхід. Кам'яниця складалась із двох чотирикутних у плані камер. Перша – надземна – мала первісно вхід у лівій стороні. Розмір її – приблизно  $4,5 \times 4,5$  м, вона була перекрита дерев'яною стелею і залізним дахом. У центрі її починались сходи вниз до другої камери, підземної. Ця камера в плані – продовження першої, але вона повернена під кутом до головної осі надземної камери. Розмір її – приблизно  $4,5 \times 8,5$  м. Перекрита вона була жолобом, що колись відкривався безпосередньо в першу камеру, а пізніше на межі камер влаштована мурована стіна з дверима. Нижня камера навпроти входу вгору, нарівні землі мала вузьку заградовану люкарну.

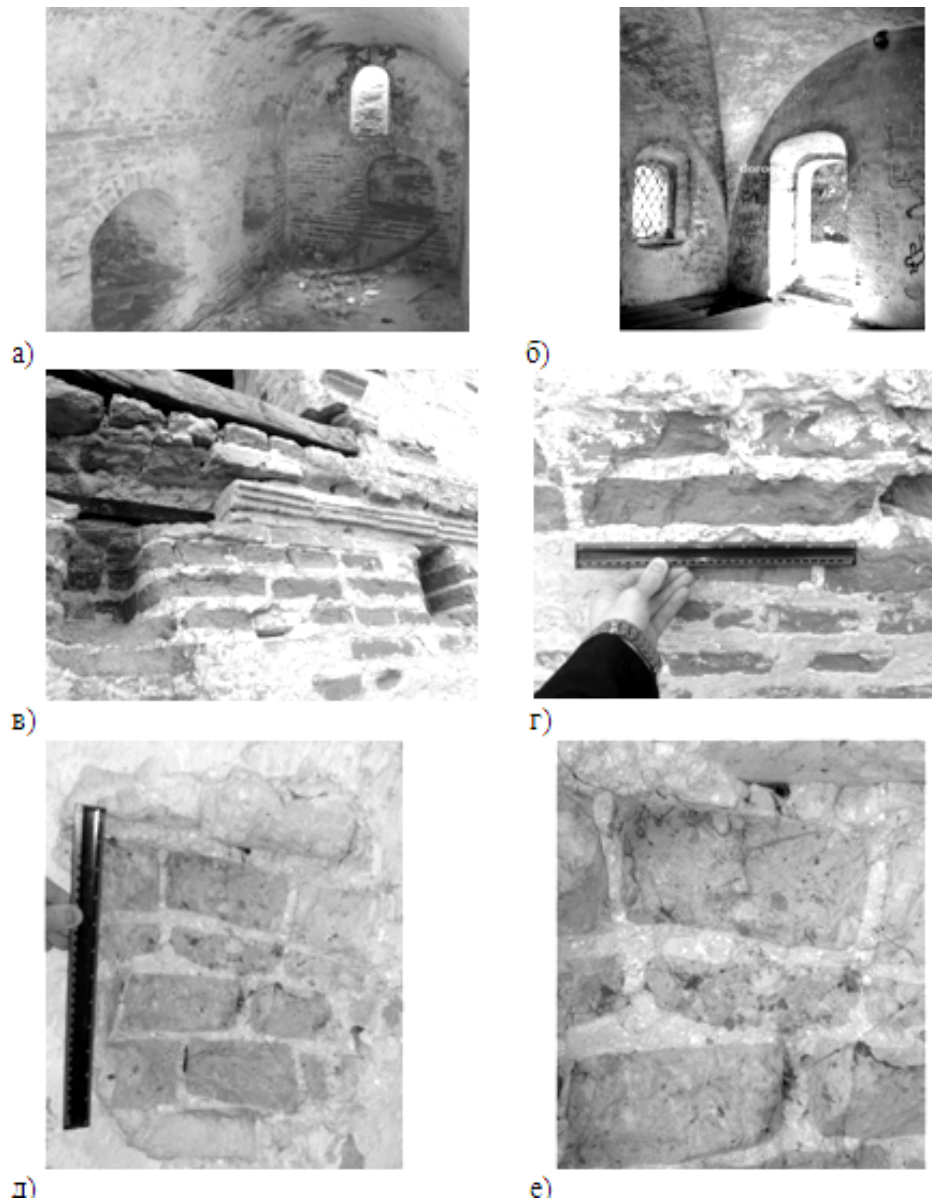
Рис. 7.24 – Кам'яниця Дараганів: а) – підвальна частина; б) – вид надземного приміщення; в) – карниз; г)-е) – кладка кам'яниці

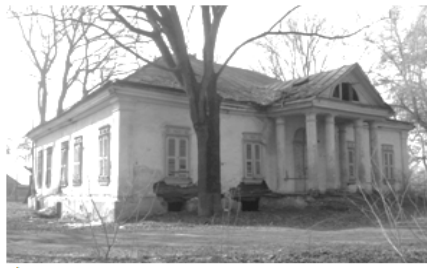
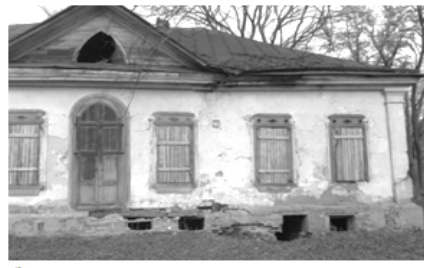
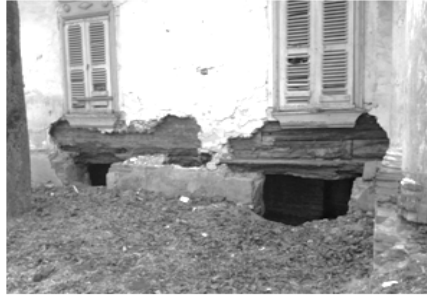
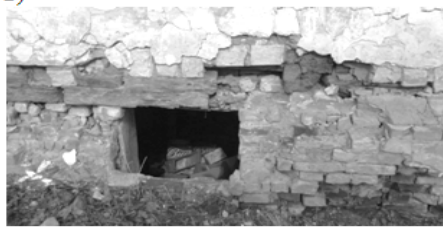
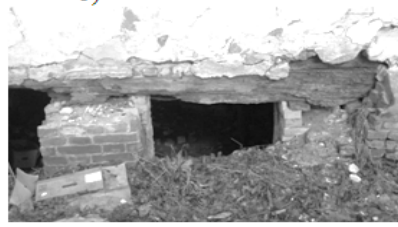
*Рис. 7.26 – Деформації будинку: а) вид головного фасаду; б) – вид дворового фасаду; в) – руйнування над вікнами підвалу; г) – руйнування кута будинку; д), е) – деформації цокольної частини*

Всередині будинок неодноразово переплановувався, тож первісне розпланування зараз не простежується. Будинок опалювався печами та грубами, викладеними поліхромними розмальованими кахлями (не збереглися). Перекриття плоскі по дерев'яних балках, підвал перекрыто коробовим склепінням. Дах вальмовий по дерев'яних кроквах, укритий покрівельною сталлю. На даний час будинок знаходиться в аварійному стані (рис. 7.26).

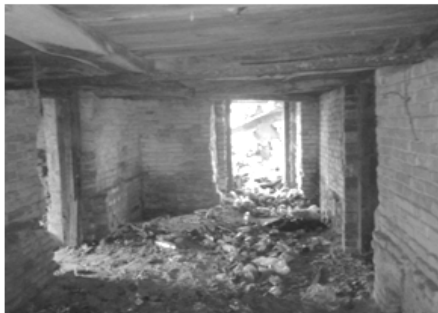
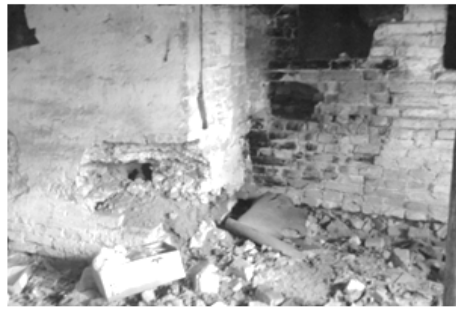
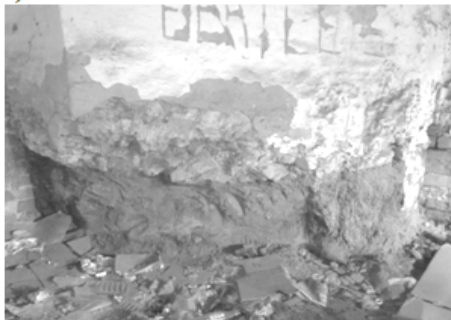
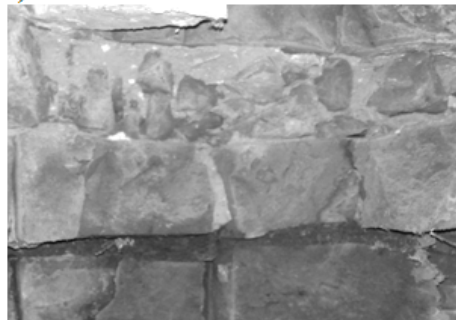
*Рис. 7.27 – Підвальна частина будинку Дараган: а) – загальний вид; б) – фундамент печі; в) – цегляна підготовка під фундаментом печі; г) – цегляний бій між рядами кладки в стінах підвалу*

піску з ґрунтом та цегляний бій. Фундаменти печей виконані на цегляному бої. Цокольна частина в середньому має висоту 50 см. (рис. 7.27).

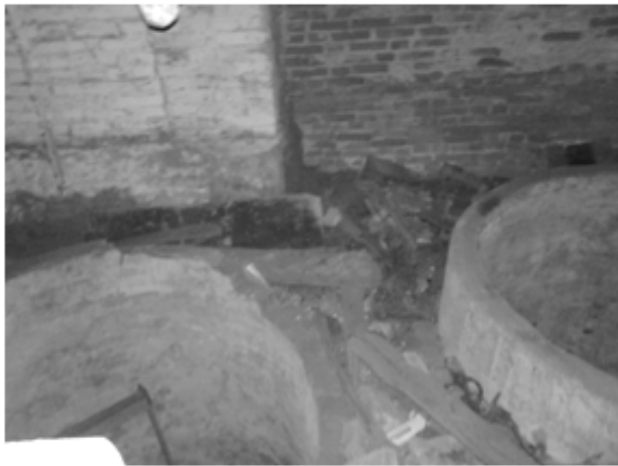
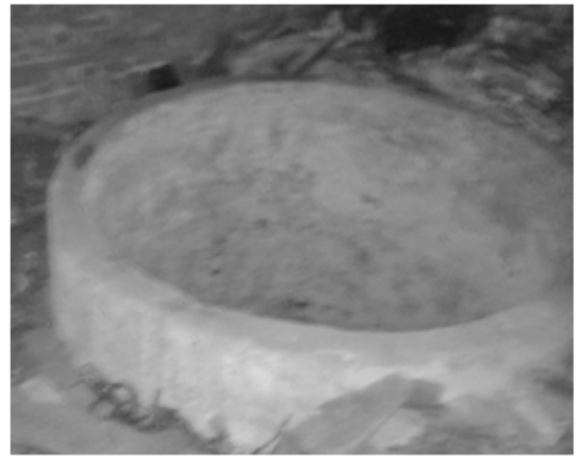
*Рис. 7.29 – цегляні колодязі в підвальному приміщенні будинку*

В одній з більш сучасних стін в пів цеглини виявлено пролом за яким наявне приміщення, з закладеним вікном і відсутнім входом, через пролом можна побачити два колодязі (рис. 7.29).

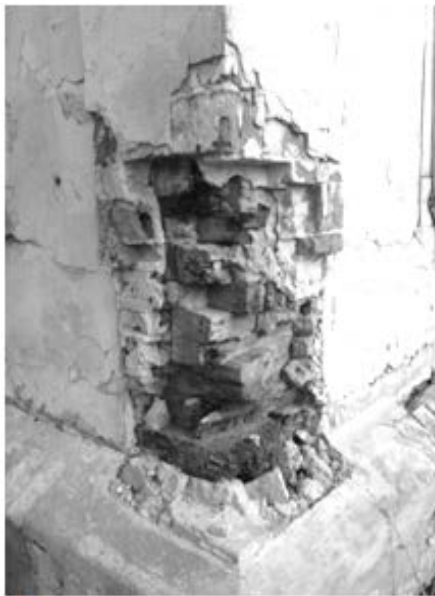
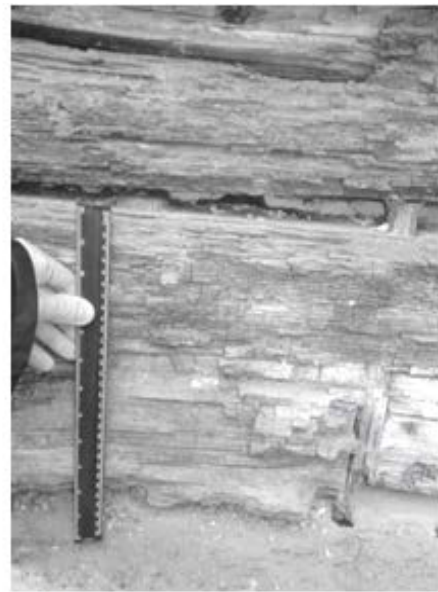
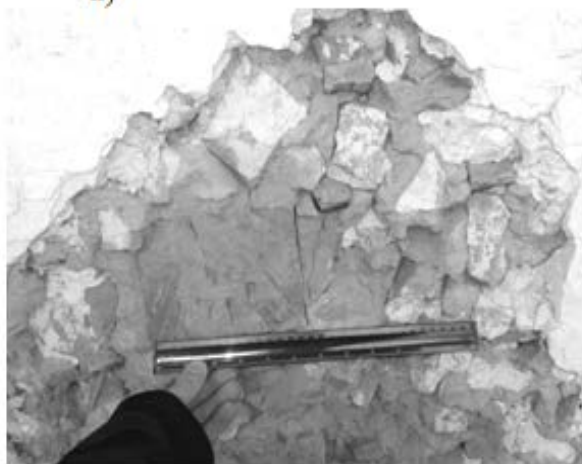
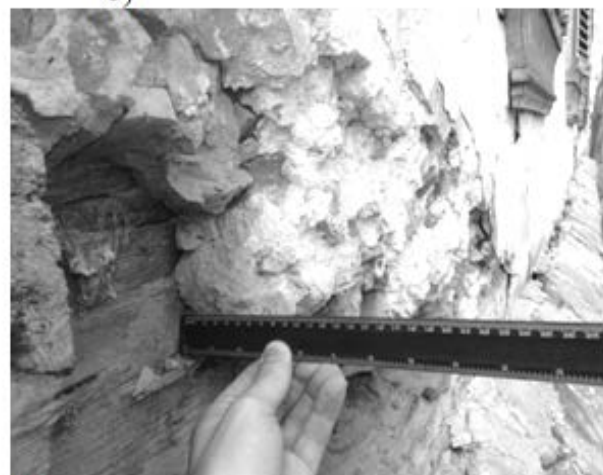
*Рис. 7.30 – Зовнішні стіни: а) – кут будинку; б) – з'єднання колод стін; в) – шматки цегли в розчині; г) – розчин тримається на дерев'яних кілочках*

Цікавою є технологія штукатурення зовнішніх стін. По периметру стін вибиті з певним кроком пази для дерев'яних кілків (1-1,5x3-5x8-10 см), які виступають назовні на 7-8 см під певним ухилом до стіни. Кілки призначені для тримання глиняного розчину з домішками битої цегли (в діаметрі від одного до п'яти сантиметрів), місцями зустрічаються і по пів цеглині в оздобленні, що скоріш за все покладені в більш пізньому часі, під час відновлення штукатурного розчину (рис. 7.30).

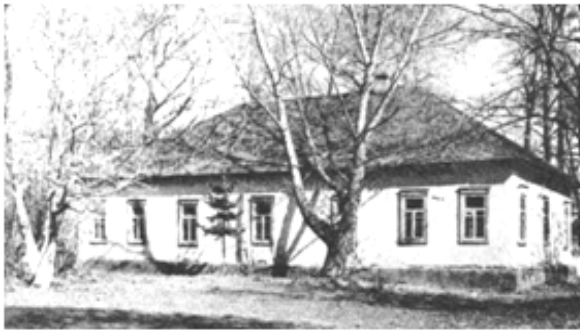
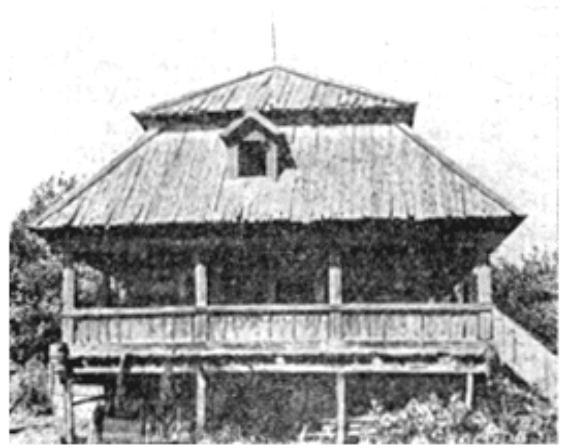
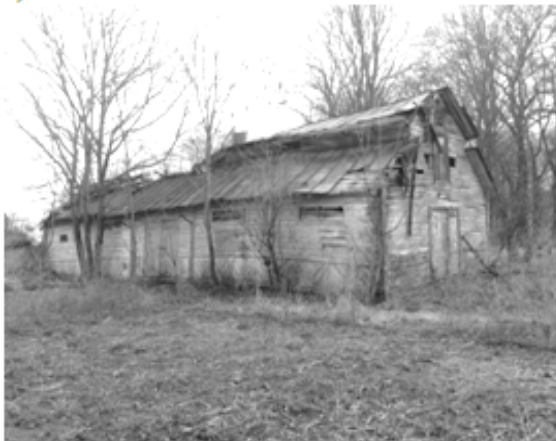
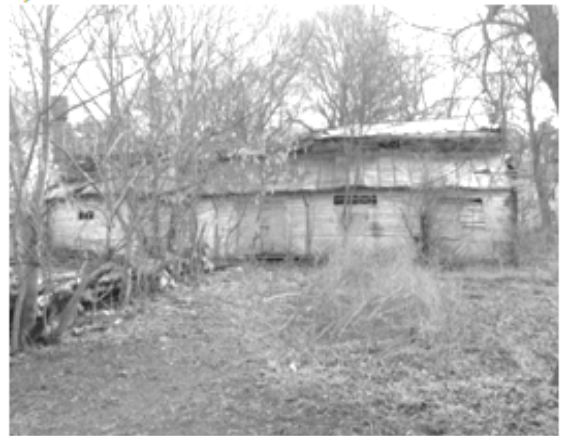
*Рис. 7.32 – Допоміжні побудови садиби: а) – флігель; б) – комора, 1920 р.; в), г) – каретний сарай*

На початку алеї, що веде до панського будинку було розташовано дерев'яні господарські будівлі: комору (не зберіглася) і каретний сарай (в аварійному стані). Комора являла собою підняту на стояках двозрубну клітку з чотирисхилим дощатим дахом на кроквах. Каретний сарай є однією з найстаріших дерев'яних будівель на Лівобережжі. Наразі сарай знаходиться у аварійному стані і його відновлення вже неможливе.

До 1980-х років із західного боку головної алеї садиби знаходився флігель. Зведений він був одночасно з останніми спорудами. Будинок зберігався в основному в первісних об'ємах, добудова тамбура з північного боку і оформлення наличників відносилось до пізнішого часу. Будівля була дерев'яна, потинькована, одноповерхова, прямокутна в плані, об'ємно-просторове рішення лаконічне. Планування коридорне, перекриття пласкі, дерев'яні, дах чотирьохскатний з металеву крівлею (рис. 7.32).

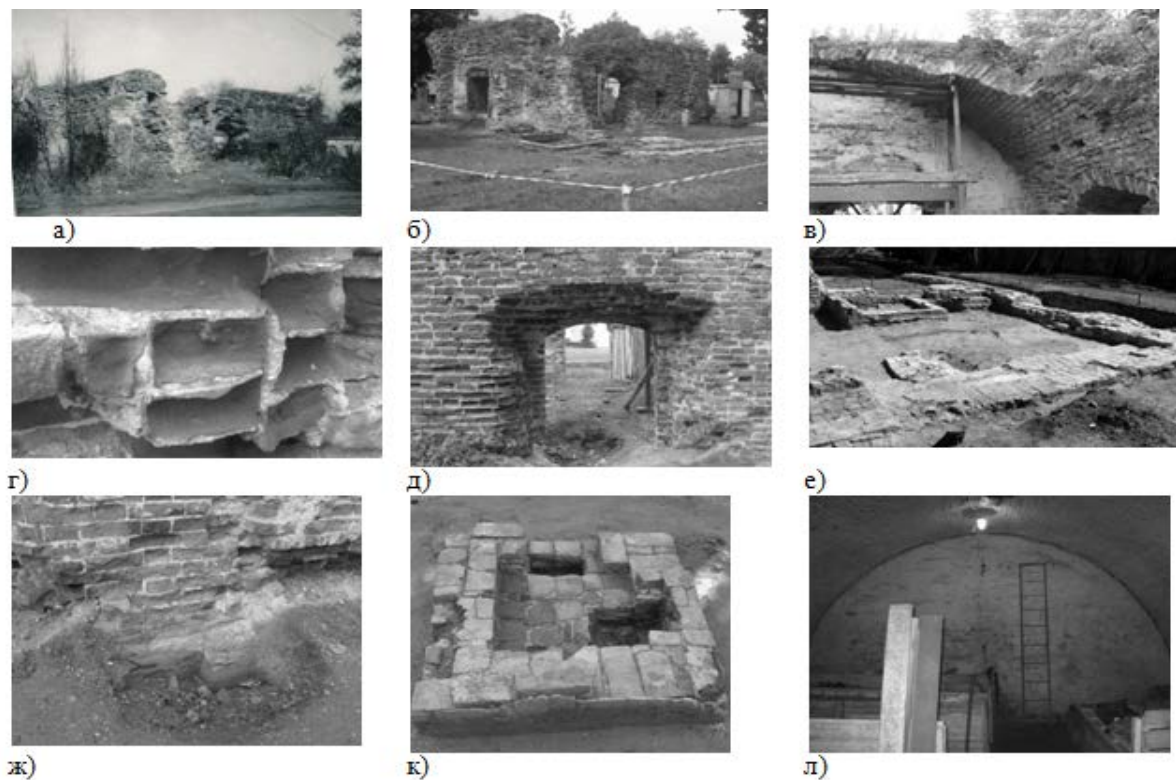
7.37 – Залишки будинку Ігумена: а) – фото 1992 р.; б) – сучасний вид; в) – залишки перекриття; г) – вивітрювання кладки стін; д) – руйнування перемичок отворів; е) – вид фундаментів під час розкопок 2012 р.; ж) – шурф для огляду цоколю; к) – фундамент опалювального пристрою; л) – загальний вид підвальної частини

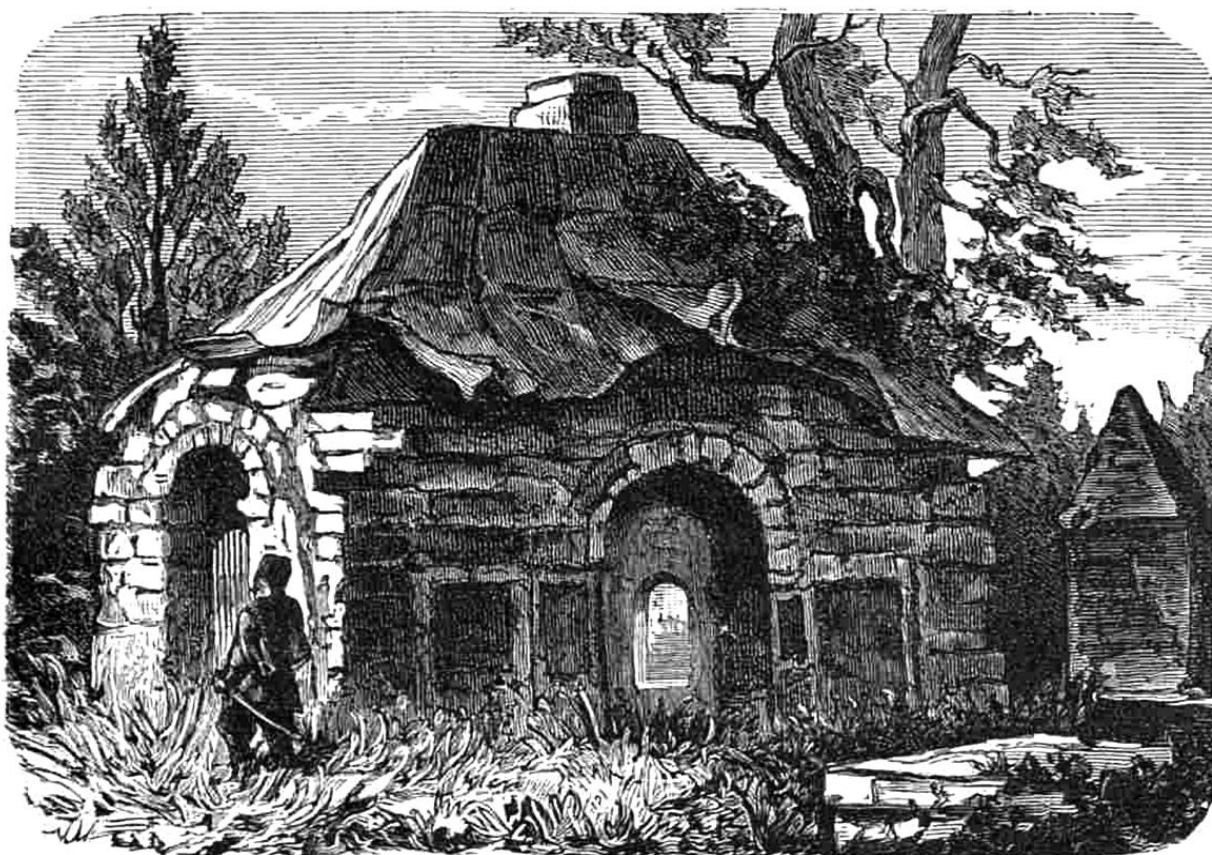
*Рис. 7.41 – Руїни будинку Мазепи, 1897 р.*

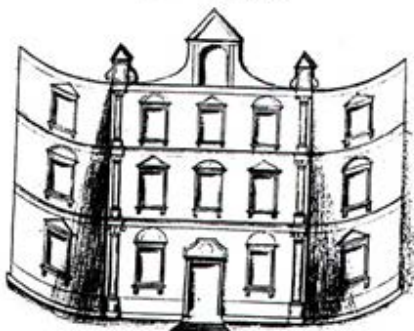
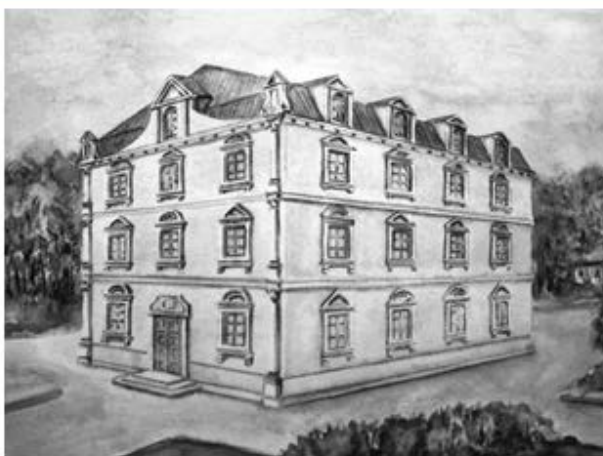
Рис. 7.42 – Палац гетьмана Івана Мазепи в околиці Батурина на Гончарівці:  
 а) – малюнок руїн палацу фон Берггольця; б) – головний та бічний фасади палацу (до 1700 року), реконструкція В. Мезенцева, малюнок С. Дмитрієнка 2010 р.; в) – центральний фасад палацу, реконструкція В. Коваленка; г) – план фундаментів

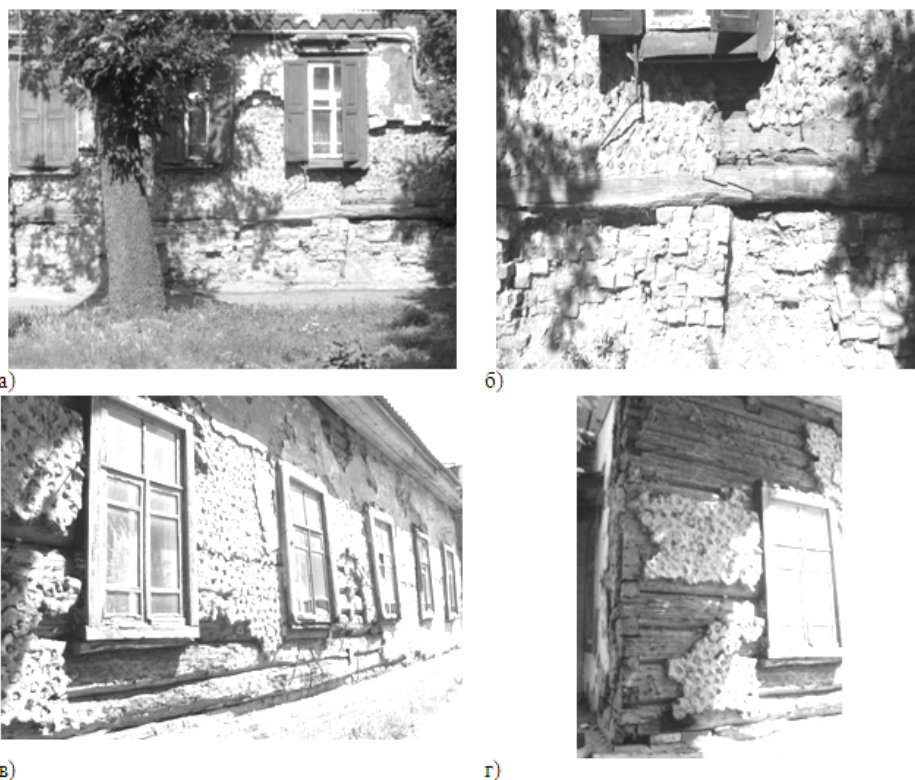
*Рис. 8.3 – Одноповерхові будинки в м. Прилуки: а) – цокольна частина будинку знаходиться в незадовільному стані; б) – частина облицювання зруйнована; в) – відсутнє облицювання на фасаді будинку по вул. Київській; г) – кут будинку, оголення дерев'яного каркасу*

Цікава технологія зведення малоповерхових будинків в м. Прилуки. Фундаменти в таких будинках переважно цегляні, каркас будинку виконаний з дерев'яних брусів. Брус з'єднано металевими скобами. По брусу виконано врубки в які вставлено дерев'яні кілочки з метою подальшого нанесення глиняного розчину, який містить досить значну кількість шматочків битої цегли. По штукатурному розчині виконано обкладення будинку цеглою. Цегла тримається за рахунок товстих цвяхів, які набито по периметру стін. Та металевий дріт, який прикручується до цвяхів та стягує по декілька рядів цегли. Така технологія виконання досить розповсюджена по місту (рис. 8.3), такі будиночки майстерно обкладені цеглою з оздобленням пілястрами, перемичками, напівколоннами тощо (рис. 8.4).

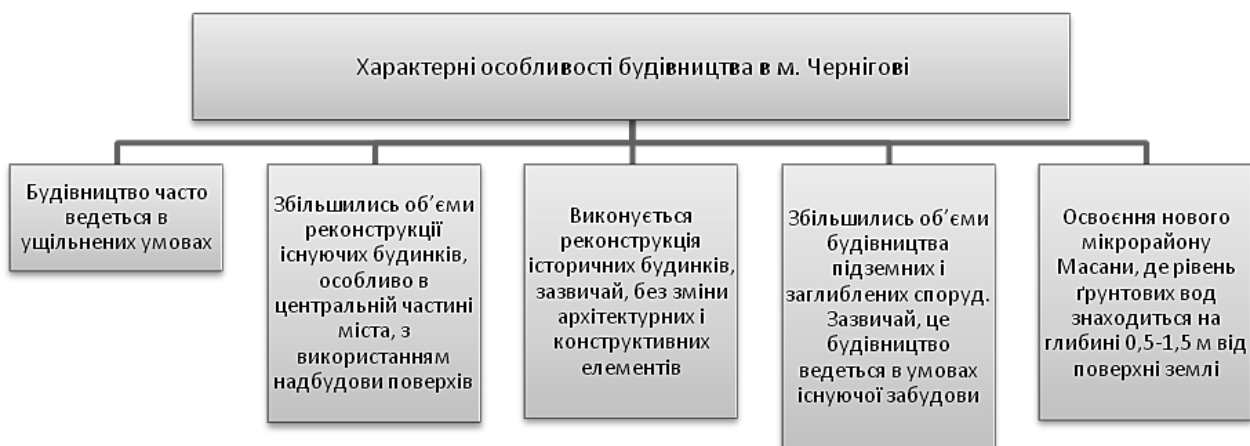
Рис. 10.1 – Характерні особливості будівництва в м. Чернігові

Умови будівництва в м. Чернігові постійно ускладнюються. Будівництво нових будинків в місті, особливо в його центральній частині, виконується, як правило, поряд з існуючою забудовою і може мати на неї негативний вплив. Останнім часом збільшився розвиток будівництва багатоповерхових будинків з високим значенням питомого навантаження на основу. Збільшились об'єми реконструкції існуючих будинків, які зачасту супроводжуються надбудовою (реконструкція будинків військової частини по вул. Щорса). При використанні підземного простору міста розпочато будівництво глибоких підвальних приміщень (будівництво житлових будинків по вул. Шевченка) та підземних паркінгів (будівництво житлових будинків по вул. О. Молодшого та вул. Київській) (рис. 10.1).

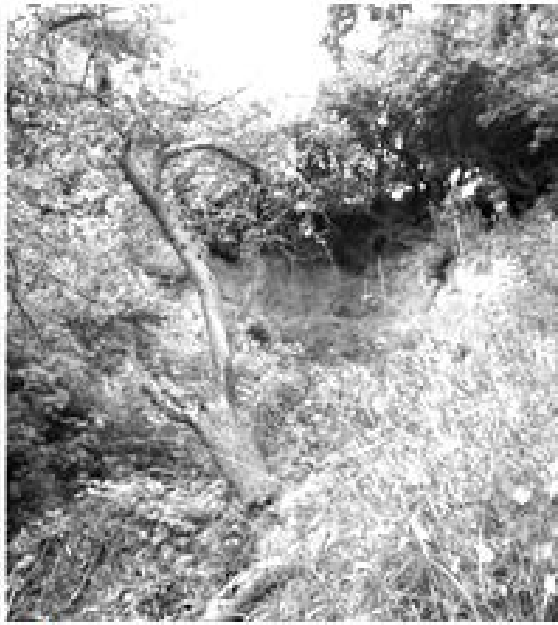
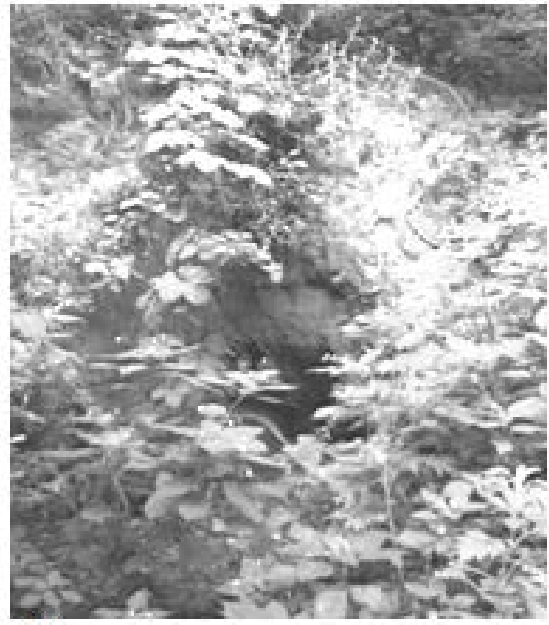
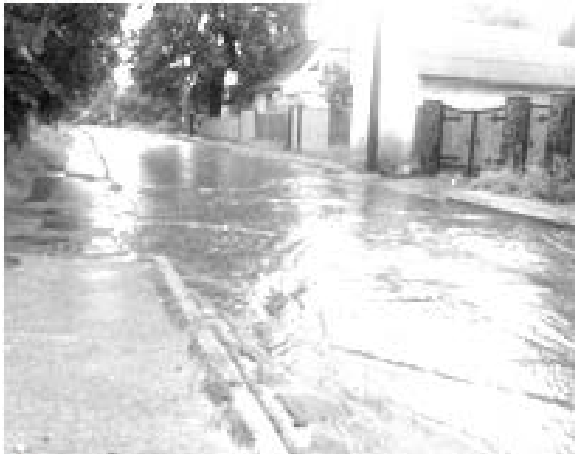
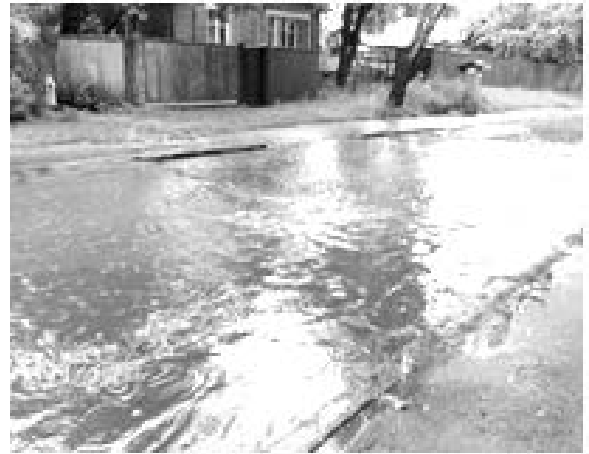
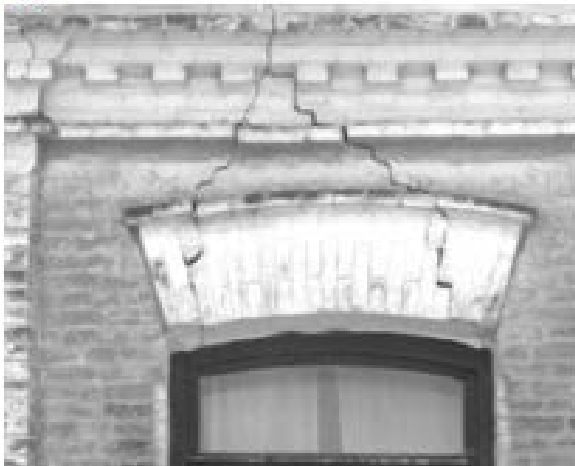
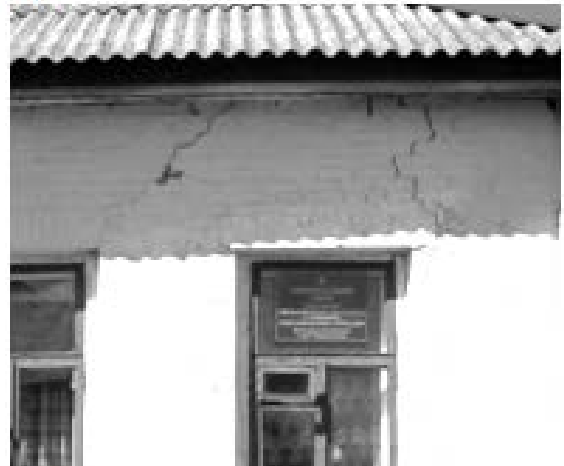
*Рис. 10.3 – Небезпечні екзогенні процеси та їх наслідки: а), б) – прогресуючий зсув ґрунту в м. Чернігові біля Єлецького монастиря; в), г) потік води по вул. Льотній, внаслідок сильних дощів; д), е) – наслідки небезпечних екзогенних процесів*

Інститут “Чернігівводпроект” в 2000 році виконав роботу по обстеженню зсувонебезпечних ділянок в м. Чернігові, виявивши значні території схилів, де мають місце зсуви або такі, які знаходяться в зсувонебезпечному стані [101]. Сьогодні, як показують проведені роботи з обстеження даної території, значно збільшуються (табл. 10.1). Ці ділянки розташовані в забудованій частині міста і є досить небезпечними (рис. 10.3).

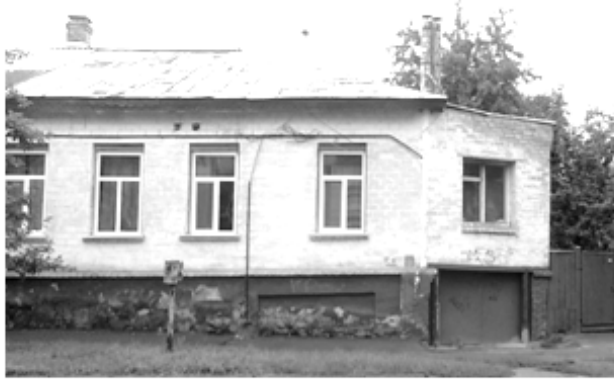
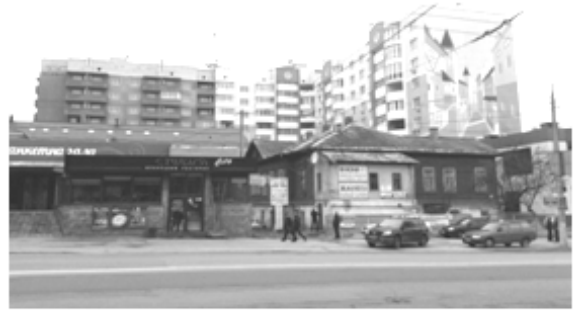
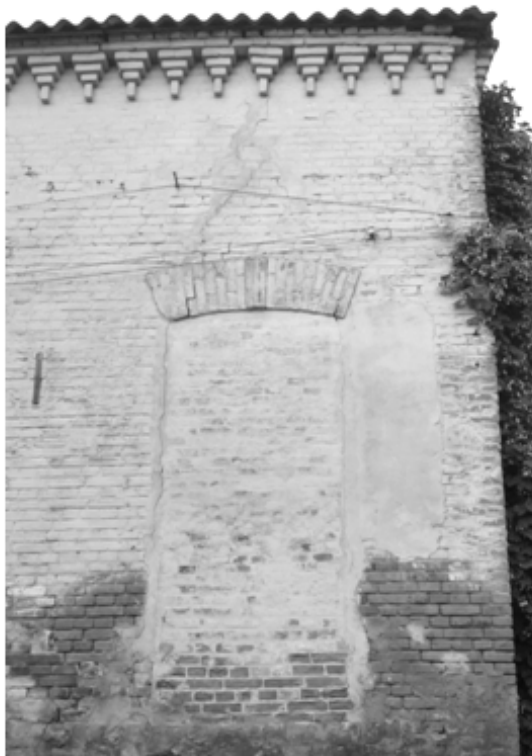
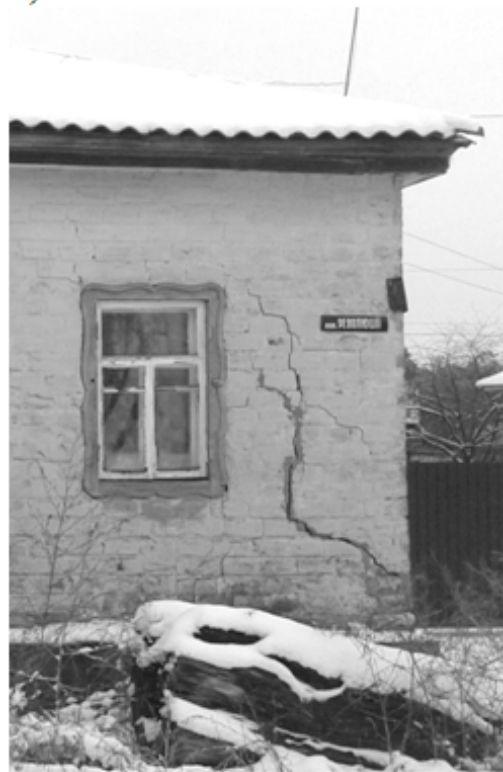
*Рис. 12.1 – Порушення умов експлуатації будинків, та їх наслідки:  
а) – прибудова до будинку, без надійного фундаменту; б) – забудова багатопверховими будинками впритул до одноповерхових; в) - закладення прорізів; г) – деформації кута будинку*

Як наслідок будинки, що розміщені поряд зазнають зовнішніх впливів і

деформуються (рис. 12.1).

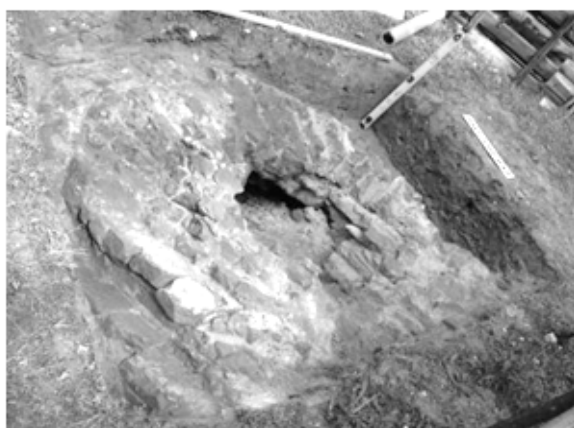
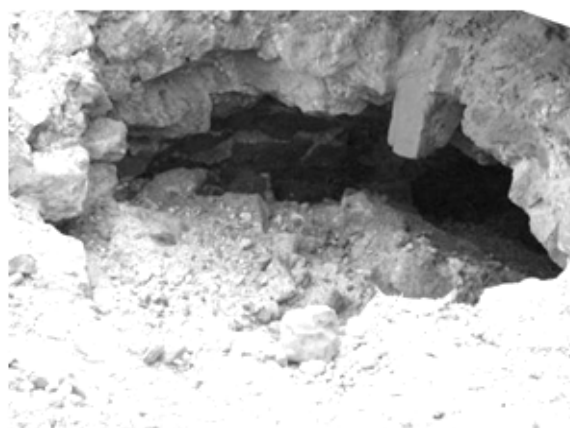
*Рис. 12.3 – Залишки каналізаційної труби поч. XVIII ст. біля Колегіуму в Чернігові*

Цікавим є виявлення під час розкопок 2008 р. каналізаційної труби, яка, ймовірно, вела з кухні колегіуму до рову. Це найдавніша у місті каналізаційна система – їй приблизно 300 років.

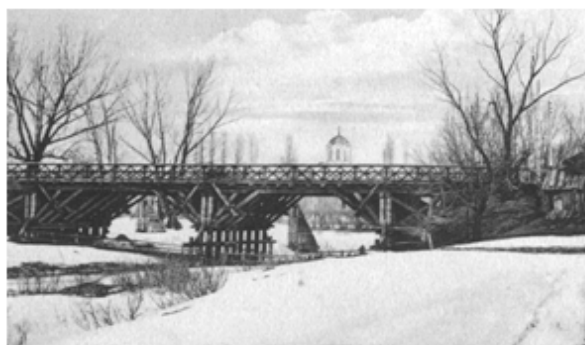
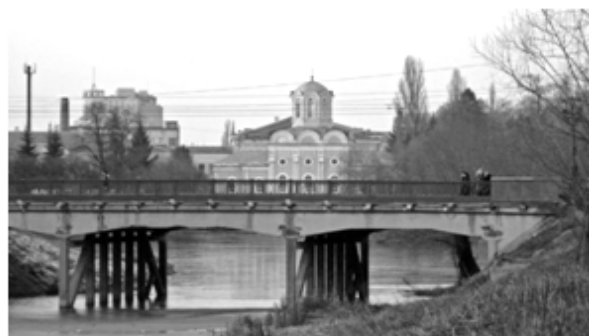
*Рис. 12.16 – Красний міст: а) – фото 1907 р.; б) – сучасний вид*

Останньою значною спорудою міста, збудованою до 1917 р., став новий Красний міст через Стрижень. Поява автомобільного транспорту ставила нові вимоги до головного мосту через Стрижень. У 1960-х рр. його розширили: сьогодні старий міст складає проїжджу частину, а тротуари добудували.

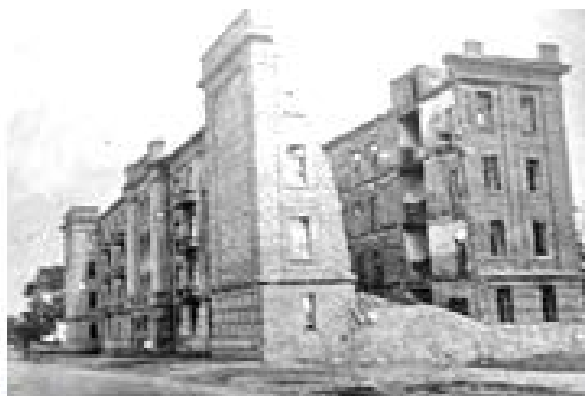
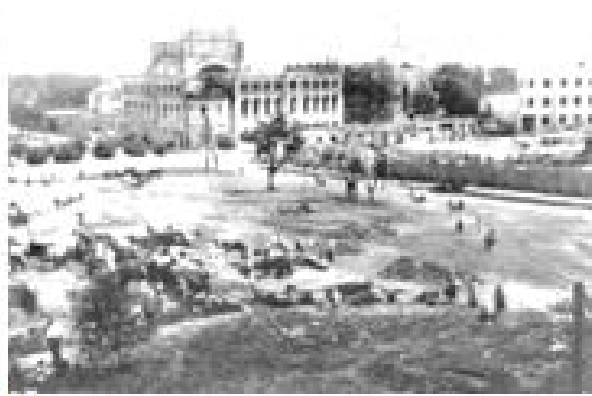
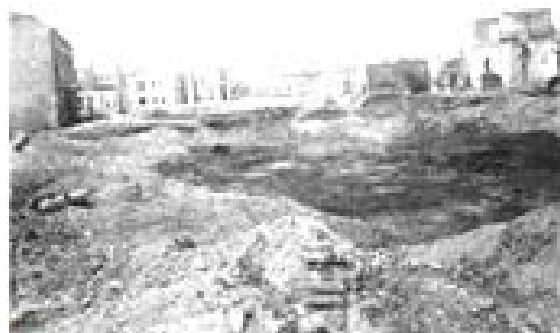
*Рис. 12.18 – Наслідки Світової війни: а), б), в), г), д) – зона суцільних руйнувань в центрі м. Чернігова (фото з особистого архіву сім'ї Ягодовських); е) – Червона площа, післявоєнне фото; ж) – Червона площа, сучасний вид*

бібліотеки, перетворили в руїни 14 шкіл. Разом із громадськими і промисловими об'єктами було зруйновано понад 4 тисячі споруд (рис. 12.18).

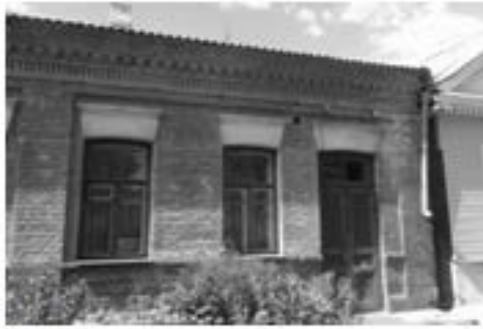
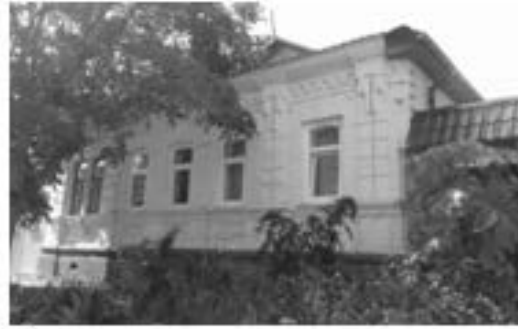
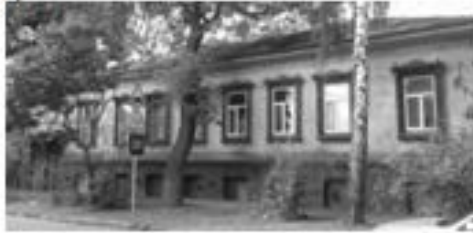
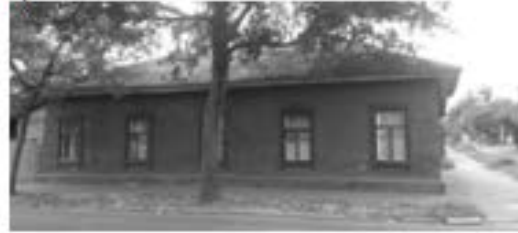
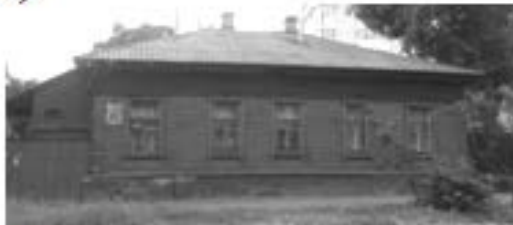
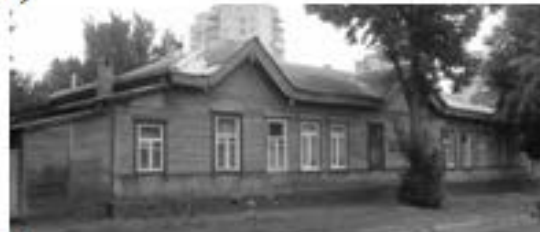
*Рис. 12.22 – Будинку по вул. Коцюбинського: а), б) – майстерно обкладені цеглою; в) – на високому цоколі; г) – на низькому цоколі; д), е) – дерев'яні; ж) – обкладений силікатною цеглою; к) – будинок в стилі модерн; л), м) – двоповерхові*
