**М. М. КОРЗАЧЕНКО, В. В. ПАВЛЕНКО**

**КОНСТРУКТИВНІ ОСОБЛИВОСТІ  
МАЛОПОВЕРХОВОЇ ЗАБУДОВИ  
УКРАЇНСЬКОГО ПОЛІССЯ**

**Монографія**

Чернігів 2020

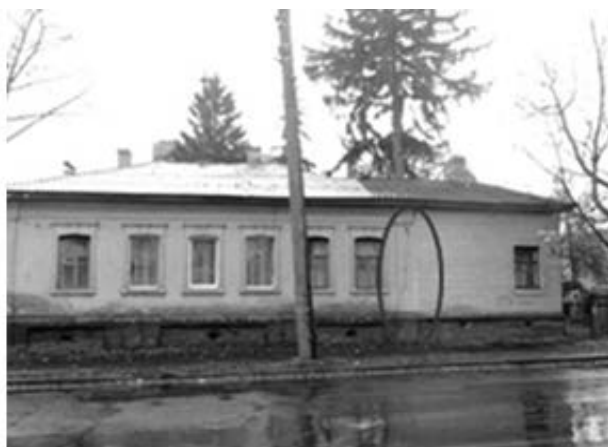
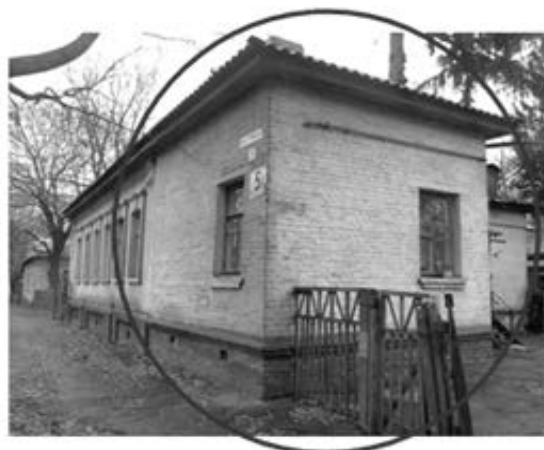
Внаслідок допоміжного ущільнення ґрунту під фундаментом будинку №5 (рис. 12.23) стіна будинку деформувалась - з'явилась тріщина. В даному випадку ущільнення викликала прибудова (рис. 12.24).

Рис. 12.23 – Будинок по вул. С. Русової, №5: а) – загальний вид будинку, овалом показано тріщину; б) – прибудова з цегли до будинку

Одноповерхові житлові будинки по вул. С. Русової конструктивно не відрізняються від будинків по вул. Коцюбинського. Але значна частина одноповерхових дерев'яних будинків обкладених цеглою зазнали значних деформацій [112].

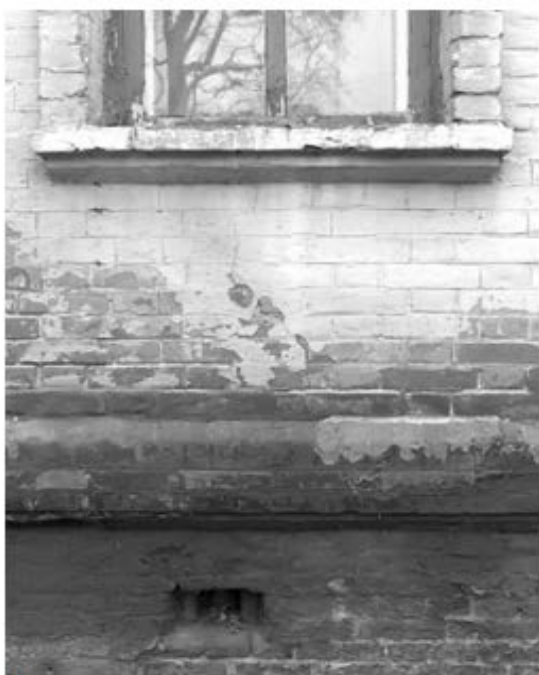
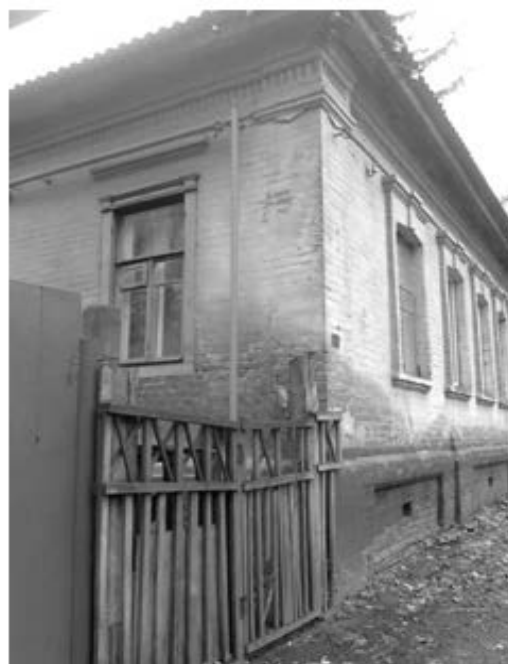
Те що будинки та ґрунт постійно замокають гарно видно на рисунку 12.26, а та рисунку 12.26, б.

*Рис. 12.26 – Замокання будинку: а) – вище цоколю; б) – кута будинку*

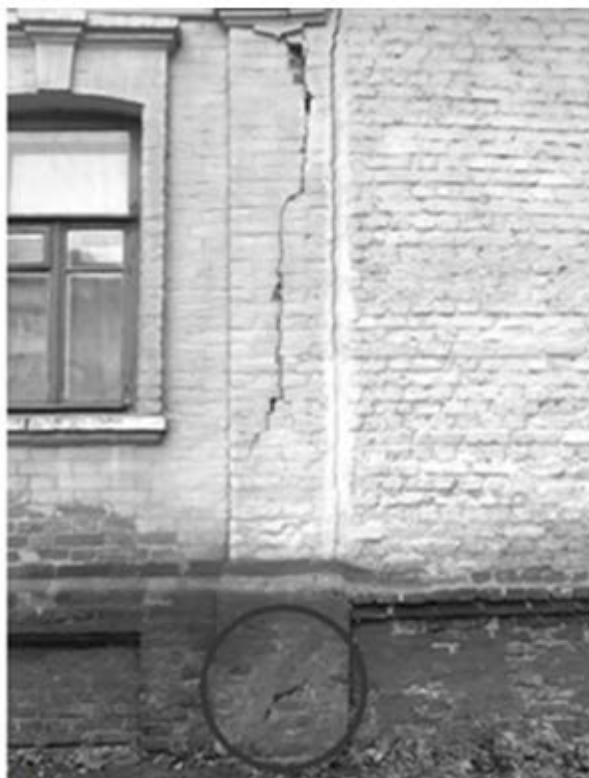
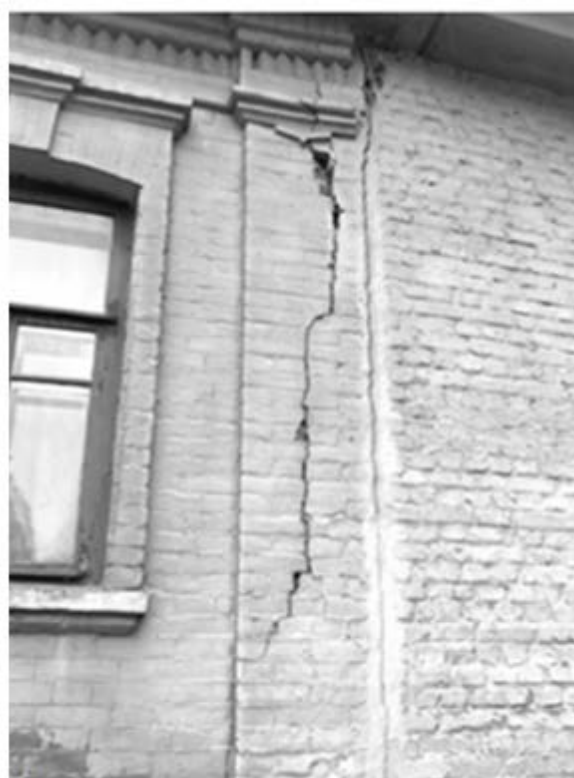
Фундаменти існуючих будівель, підземні комунікації та інші пристрої, які знаходяться поблизу споруджуваної будівлі, потрапивши до воронки осідання, отримують осадку, яка призводить до деформацій конструкцій (рис. 12.28, а) [116]. Внаслідок руйнування фундаменту зазнала деформацій стіна (рис. 12.28, б).

*Рис. 12.28 – Руйнування елементів: а) – фундаменту; б) – стіни*

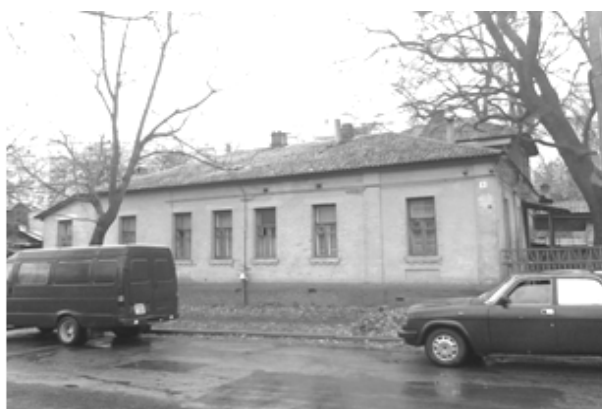
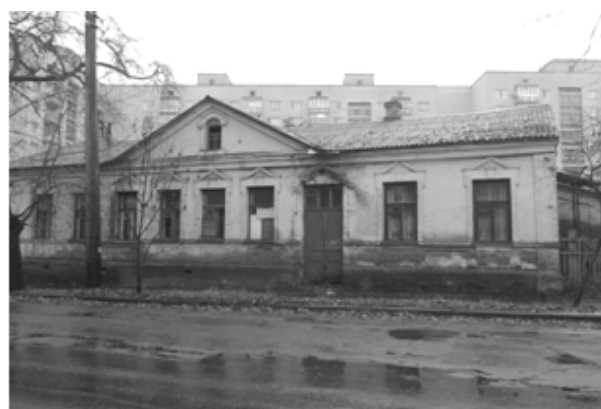
Ще два одноповерхові будинки по цій же вулиці №№9 та 13 також зазнали деформацій (рис. 12.29). В даному випадку деформації виникли внаслідок нерівномірних осідань споруд.

*Рис. 12.29 – будинки по вул. Коцюбинського: а) - №9; б) - №13*

Причинами розвитку нерівномірних осідань послугувало:

- нерівномірне осідання ущільнення;
- нерівномірне осідання роз структурування.

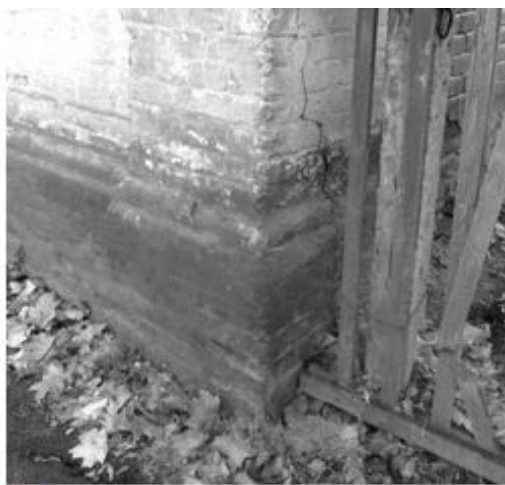
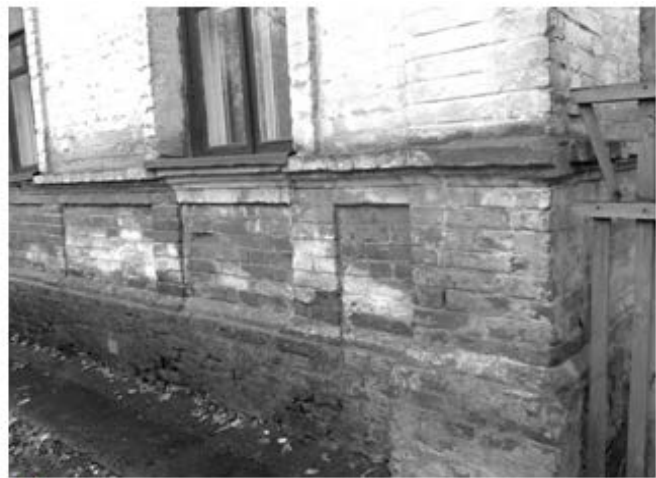
Будинки №№9 та 13 явно потерпають від значного зволоження, причина якого перенасичення вологою ґрунтів (рис. 12.30). А наслідок один – деформації та руйнування конструкцій будинків (рис. 12.31).

*Рис. 12.30 – Замокання будинків: а) – кута будинку №9; б) – замокання стіни будинку №13*

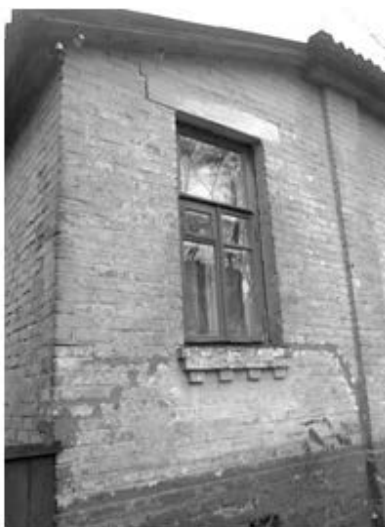
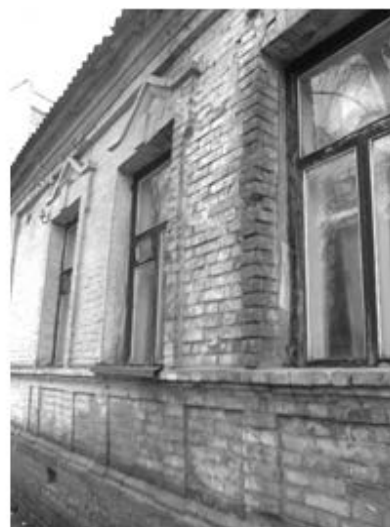
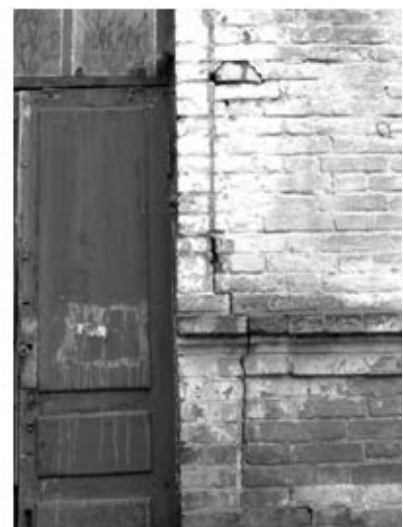
*Рис. 12.31 – Руйнування будинків: а) тріщини розкриттям 0,8-1,2 см будинку №9; б) – випинання простінку будинку №13; в) – тріщина розкриттям*

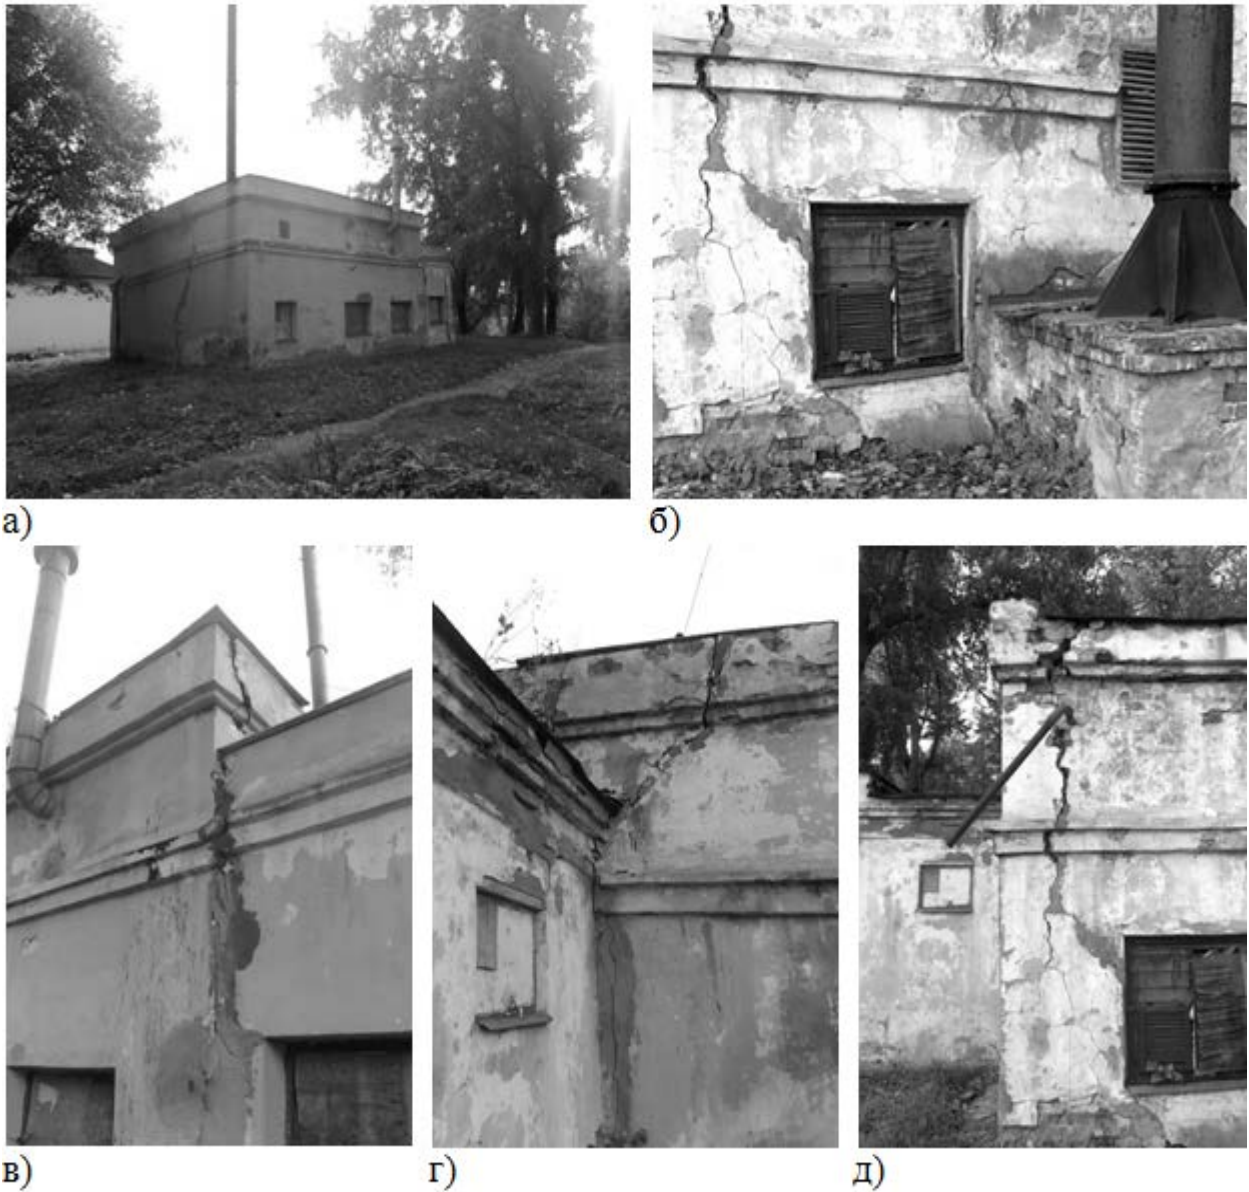
*Рис. 12.33 – Газова котельня по вул. Горького: а) – загальний вид; б), в), г), д) – деформації споруди*

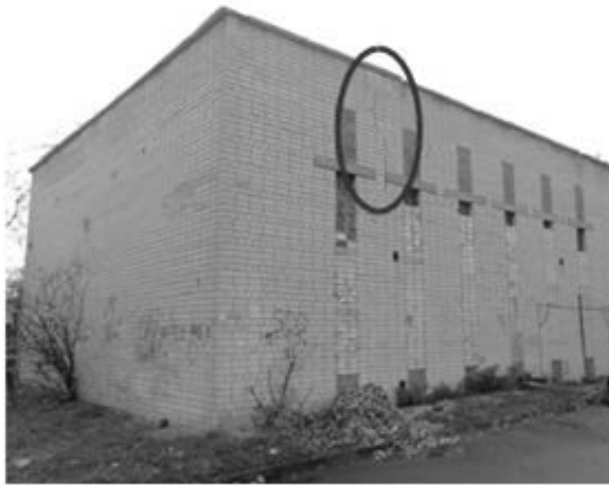
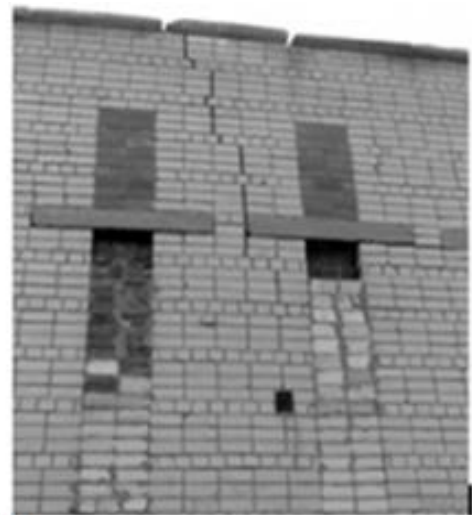
Деформації газової котельні по вул. Щорса біля військової частини – це класичний приклад вигину будівлі. Цей вид деформацій зустрічається рідше ніж інші, але тріщини розкриваються значніше. Довжина тріщини 260 см, ширина 1,5 – 2,5 см (рис. 12.36).

Рис. 12.36 – Газова котельня по вул. Щорса: а) – загальний вид; б) – тріщина, розкриття 1,5-2,5 см

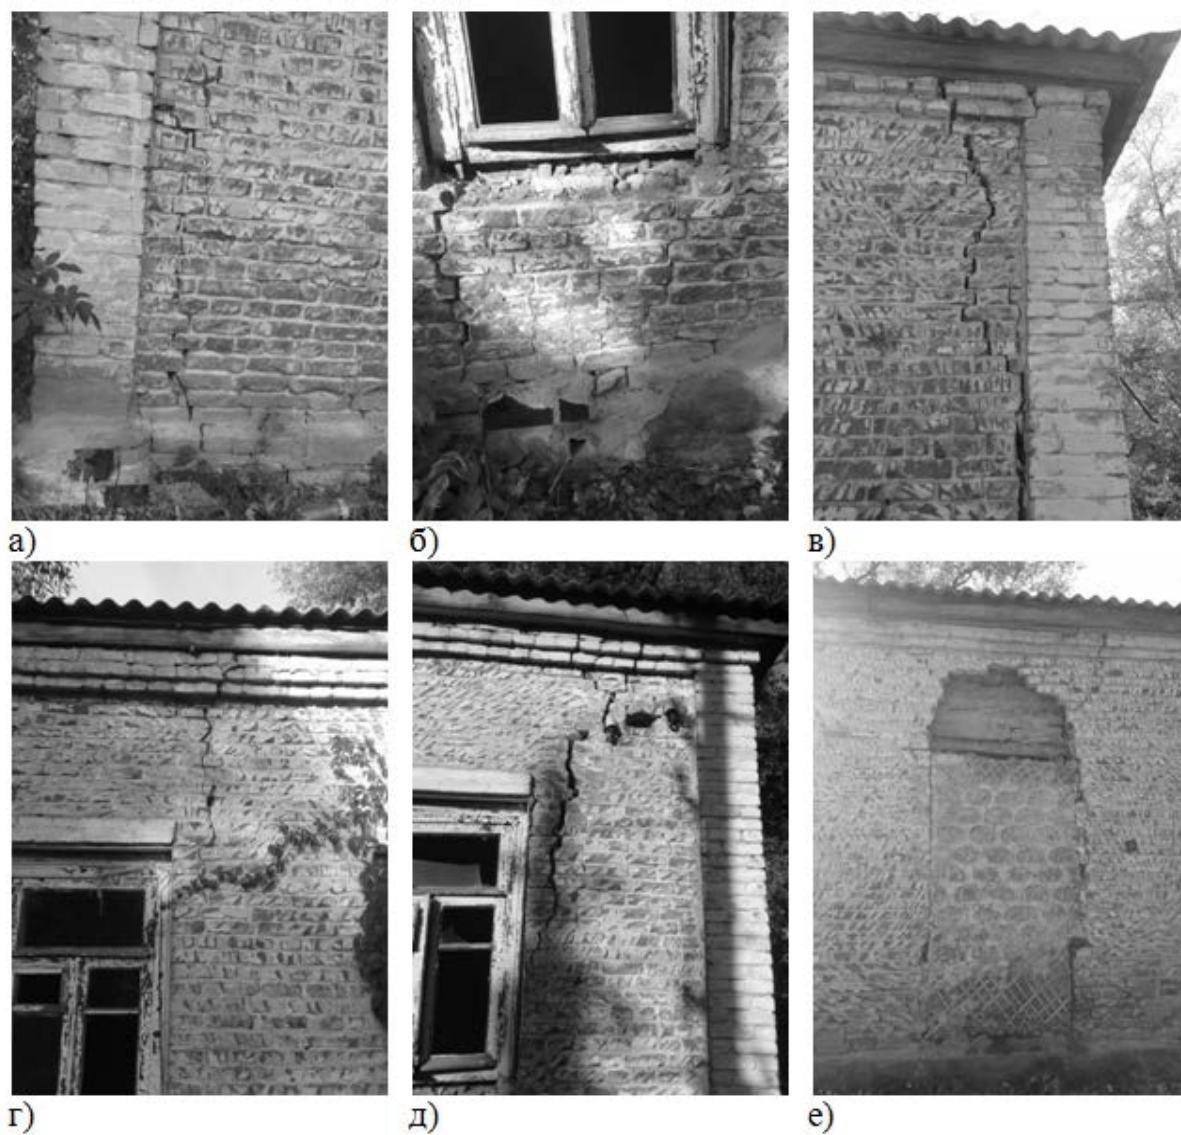
*Рис. 12.38 – Деформації будинку*

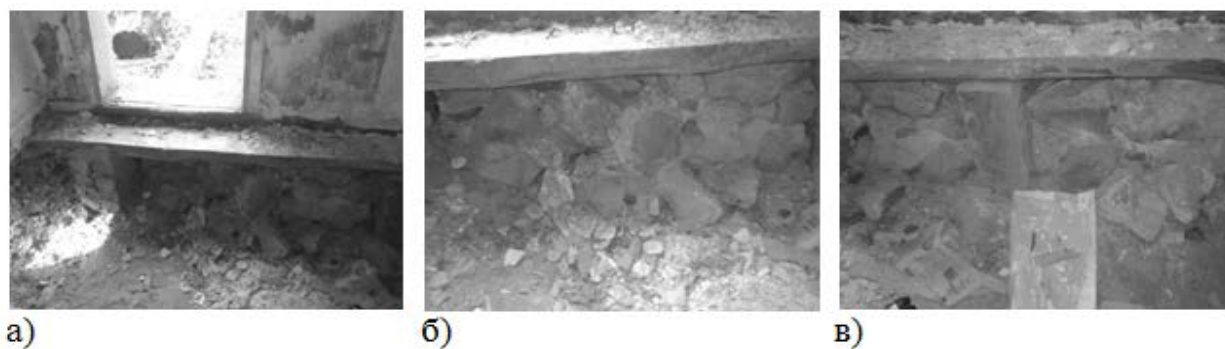
Будинок виконано з дерев'яного бруса на кам'яному фундаменті (рис. 12.39), стіни зовні обкладено червоною цеглою.

*Рис. 12.39 – Кам'яні фундаменти*

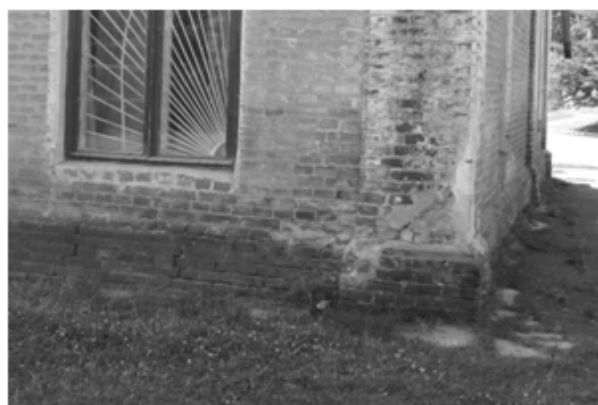
*Рис. 12.43 – Деформування фасаду що виходить на подвір'я: а) – тріщина над лівим вікном другого поверху; б) – тріщини під правим вікном першого поверху, гарно видно замокання кута будівлі*

Аналізуючи дані отримані при спостереженні за даною ділянкою можна зробити висновок що будинок явно потерпає від значного зволоження, причина якого перенасичення вологою ґрунтів, замокання стіни будинку вище цоколю внаслідок затоплення території, що спостерігається після тривалих опадів, особливо навесні та восени. Потоки води спускаються зі схилу по вул. Десняка на вул. Князя Чорного.

Для стабілізації стану необхідний комплекс робіт по зменшенню потоків води, що спускаються зі схилів, розробка дренажних систем, відведення зливових вод, поновлення вимощення навколо будівлі [127, 128, 129, 130, 131, 132].

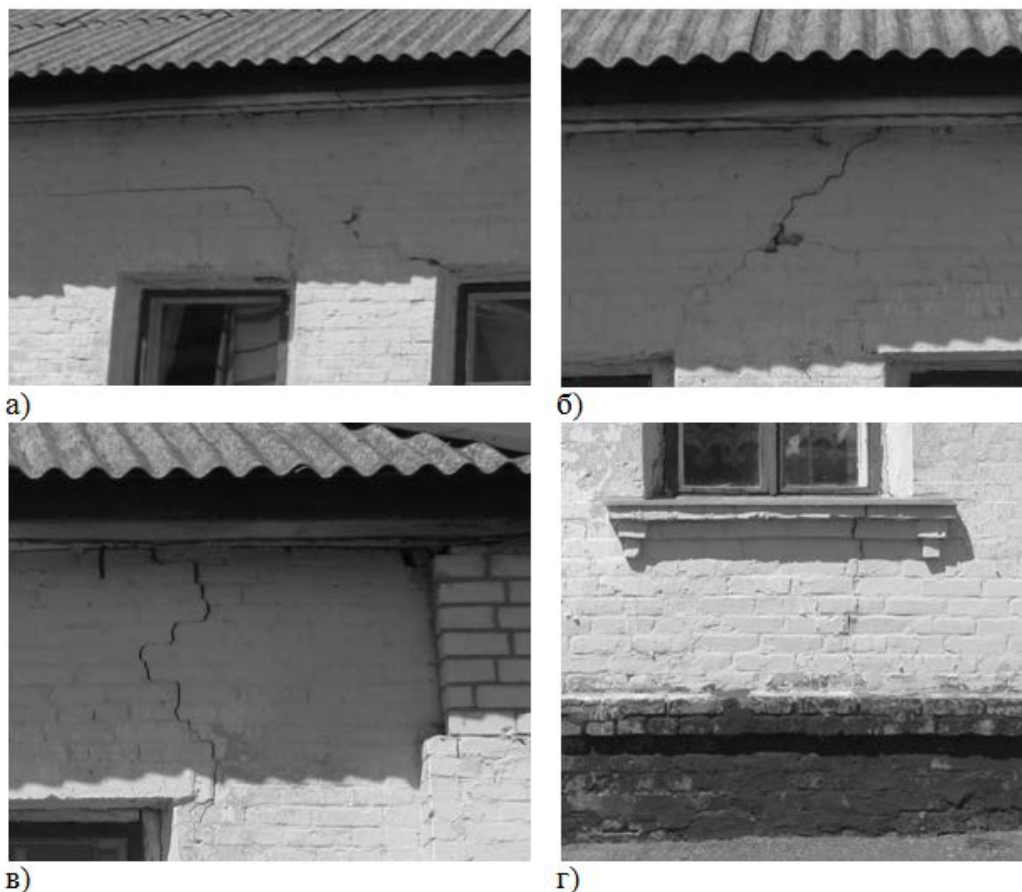
*Рис. 12.45 – Деформації фасаду, що виходить на вул. Князя Чорного*

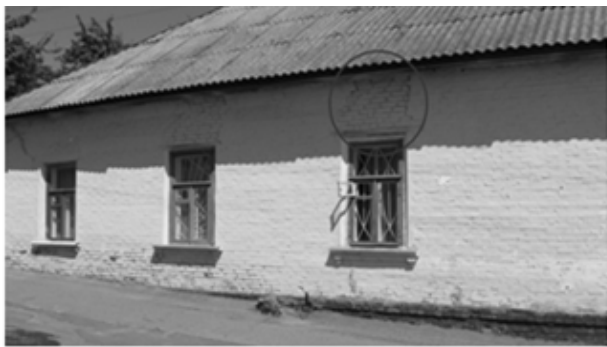
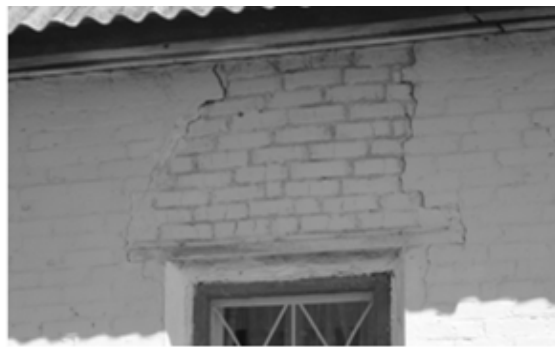
*Рис. 12.46 – Фасад будинку, що виходить на вул. О. Десняка: а) – загальний вид; б) – тріщини над вікном*

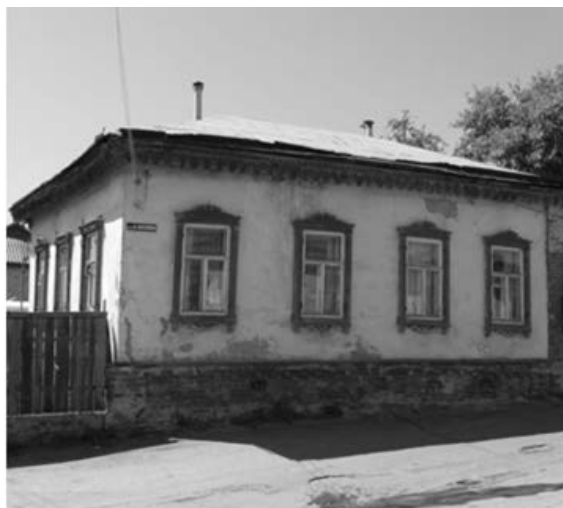
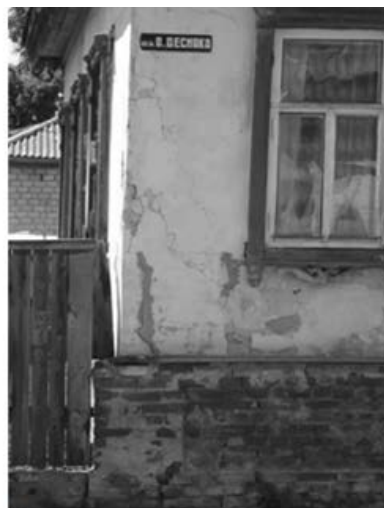
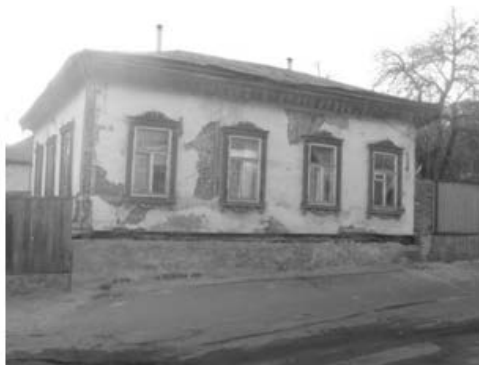
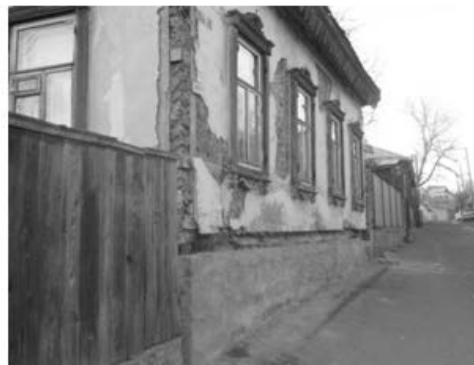
Навпроти адміністративного будинку, через вул. О. Десняка, знаходиться житловий будинок, який теж почав деформуватися (рис. 12.47, а, б). Для зупинення процесу руйнування, і відновлення першочергових характеристик було виконано заміну фундаменту на новий (рис. 12.47, в, г).

*Рис. 12.47 – Житловий будинок по вул. О. Десняка: а) – загальний вид; б) – деформації стіни та руйнування фундаменту; в), г) – вид після підсилення фундаменту*

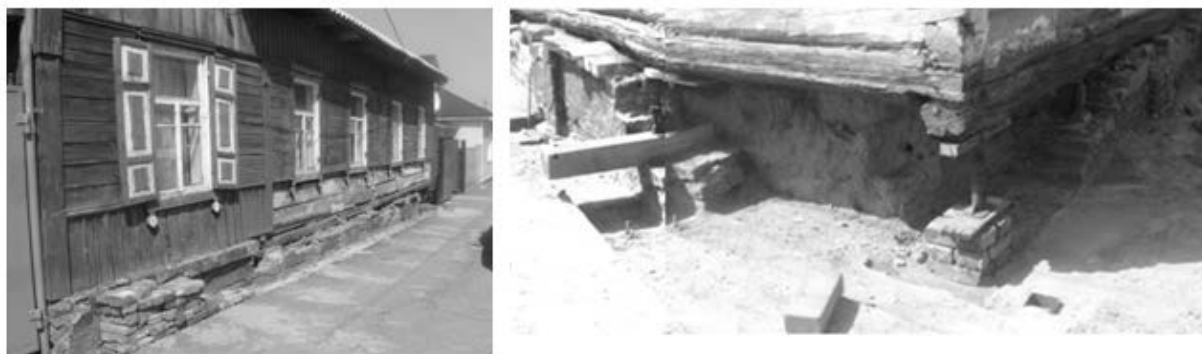
Для заміни фундаменту, як правило, такі одноповерхові дерев'яні будинки піднімають домкратами і виконують заміну старої цегляної кладки на нову (рис. 12.48) або на бетонний чи залізобетонний фундамент (рис. 12.49) [133, 134, 135]. Такі будинки досить легкі, адже висота їх за звичай не перевищує 3-4 м, стіни з колод або напівколоїд, обшиті дошкою. Утеплювач в таких будинках як правило приймався з екологічних матеріалів (моху, стружки, конопель тощо) [136].

*Рис. 12.48 – Заміна фундаменту дерев'яного будинку: а) – загальний вид будинку; б) – встановлення будинку на домкрати та заміна старої цегляної кладки на нову*

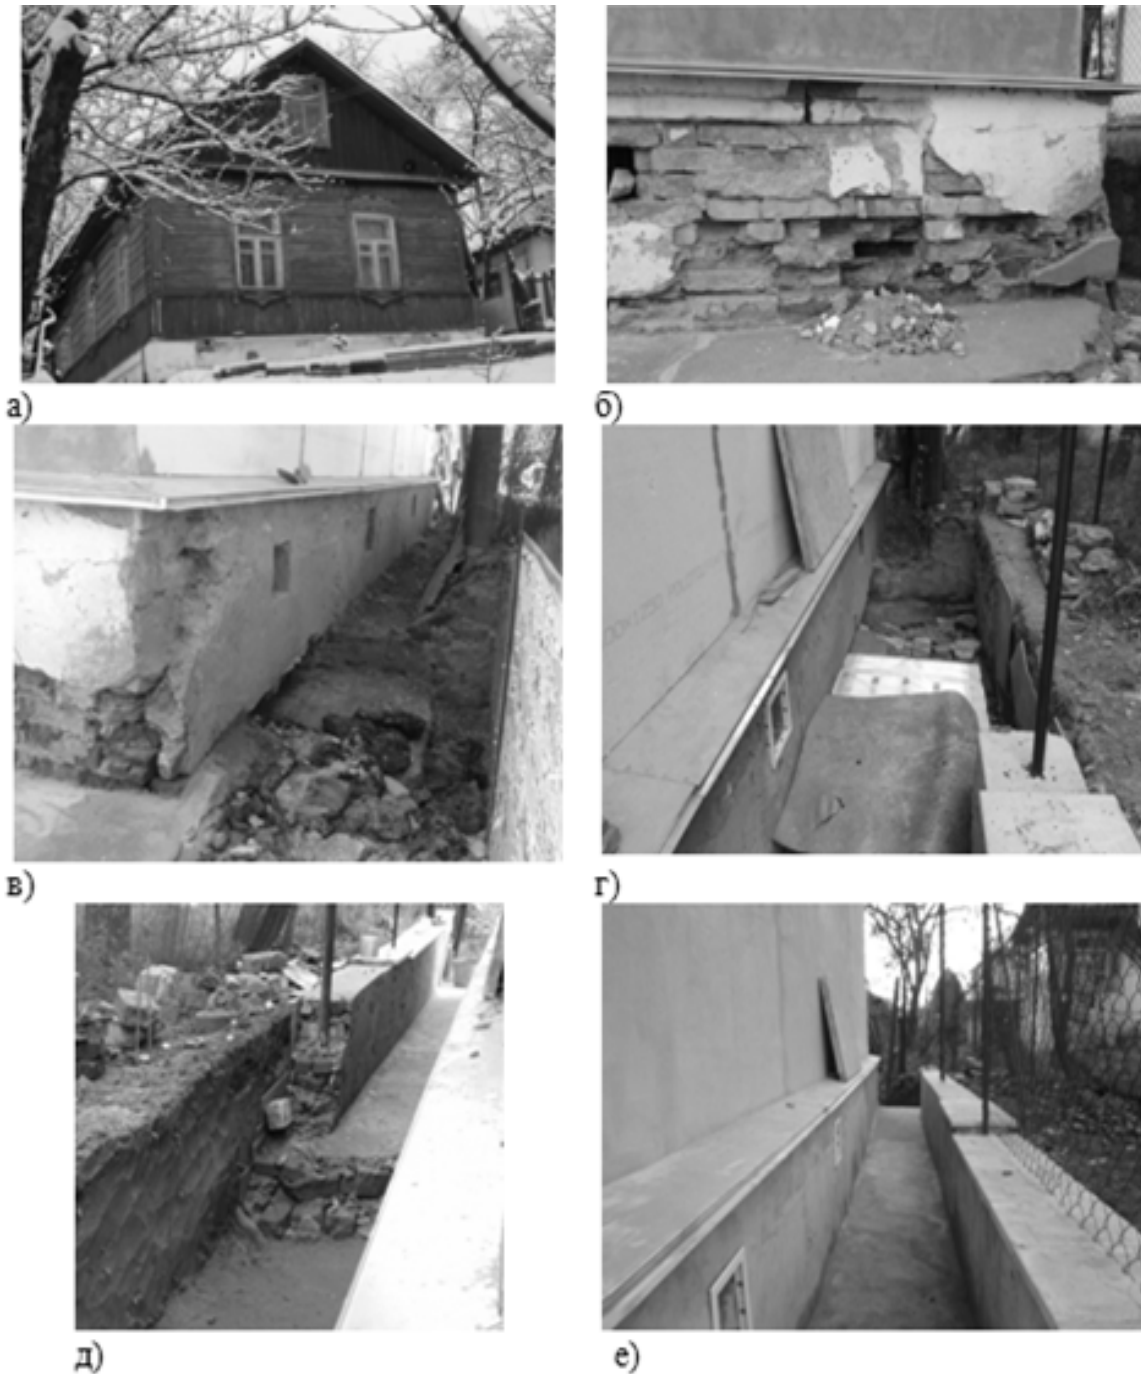
*Рис. 12.50 – Підсилення фундаменту одноповерхового будинку по вул. 1-го Травня в м. Чернігові: а) – загальний вид будинку; б) – вид фундаменту до підсилення; в) – підсилення фундаменту; г) – влаштування монолітної плити; д) – влаштування підпірної стіни; е) – загальний вид після завершення робіт*

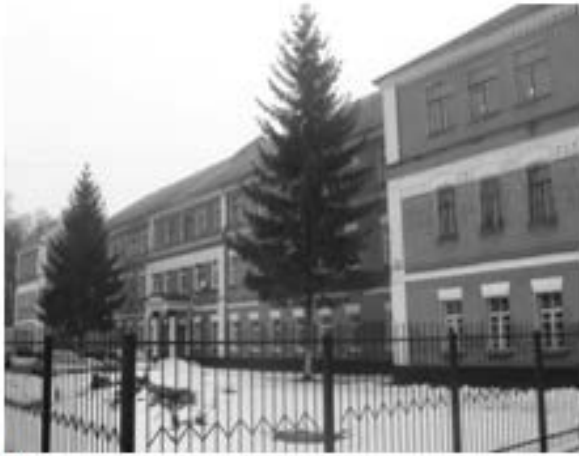
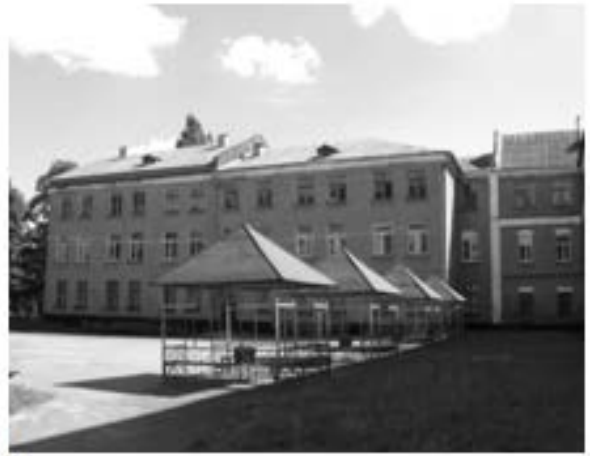
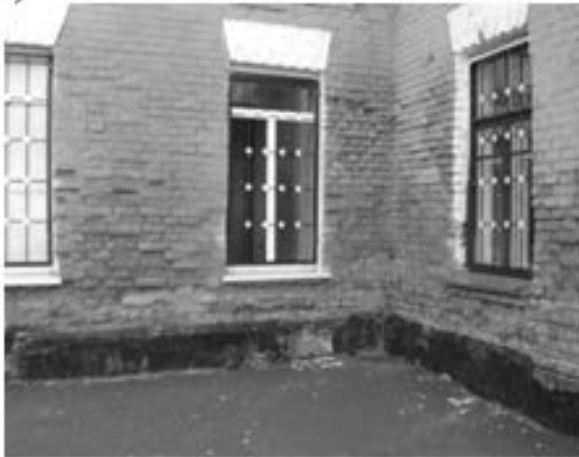
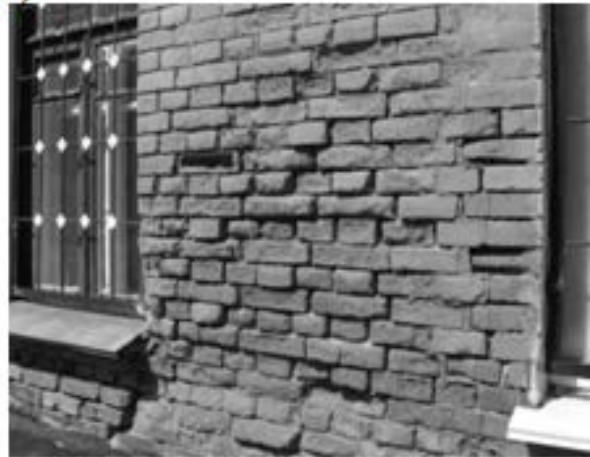
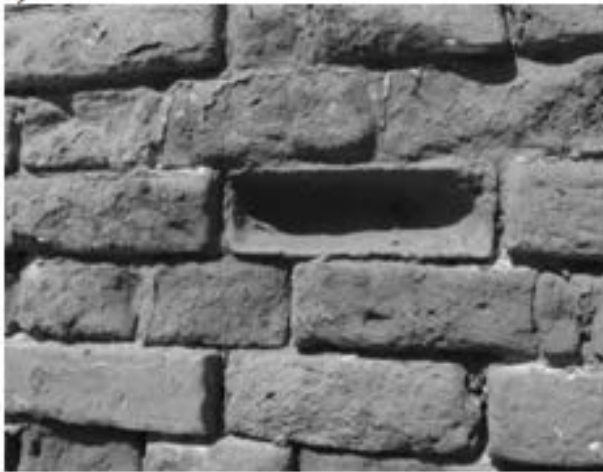
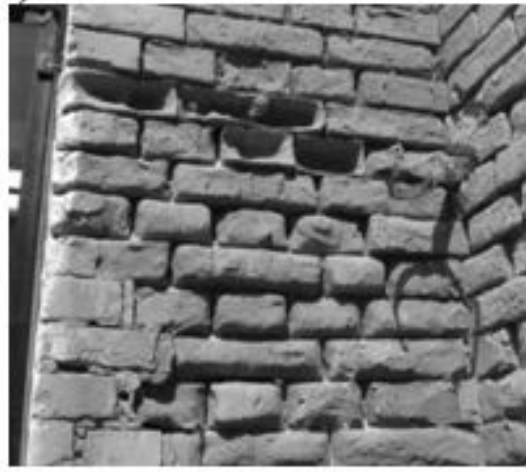
Будівля за адресом вул. Стрілецька, № 1 була двоповерховою, але пізніше було надбудовано третій поверх та подовжено прибудови. В місцях затікання було виявлено значне вивітрювання цегли, іноді навіть на всю товщу цеглини (рис. 12.52).

*Рис. 12.52 – Навчальний корпус по вул. Стрілецькій: а) – головний фасад; б) – фасад що виходить на внутрішнє подвір'я; в) – кут будинку, що постійно зволожується; г), д), е) – вивітрювання цегли*

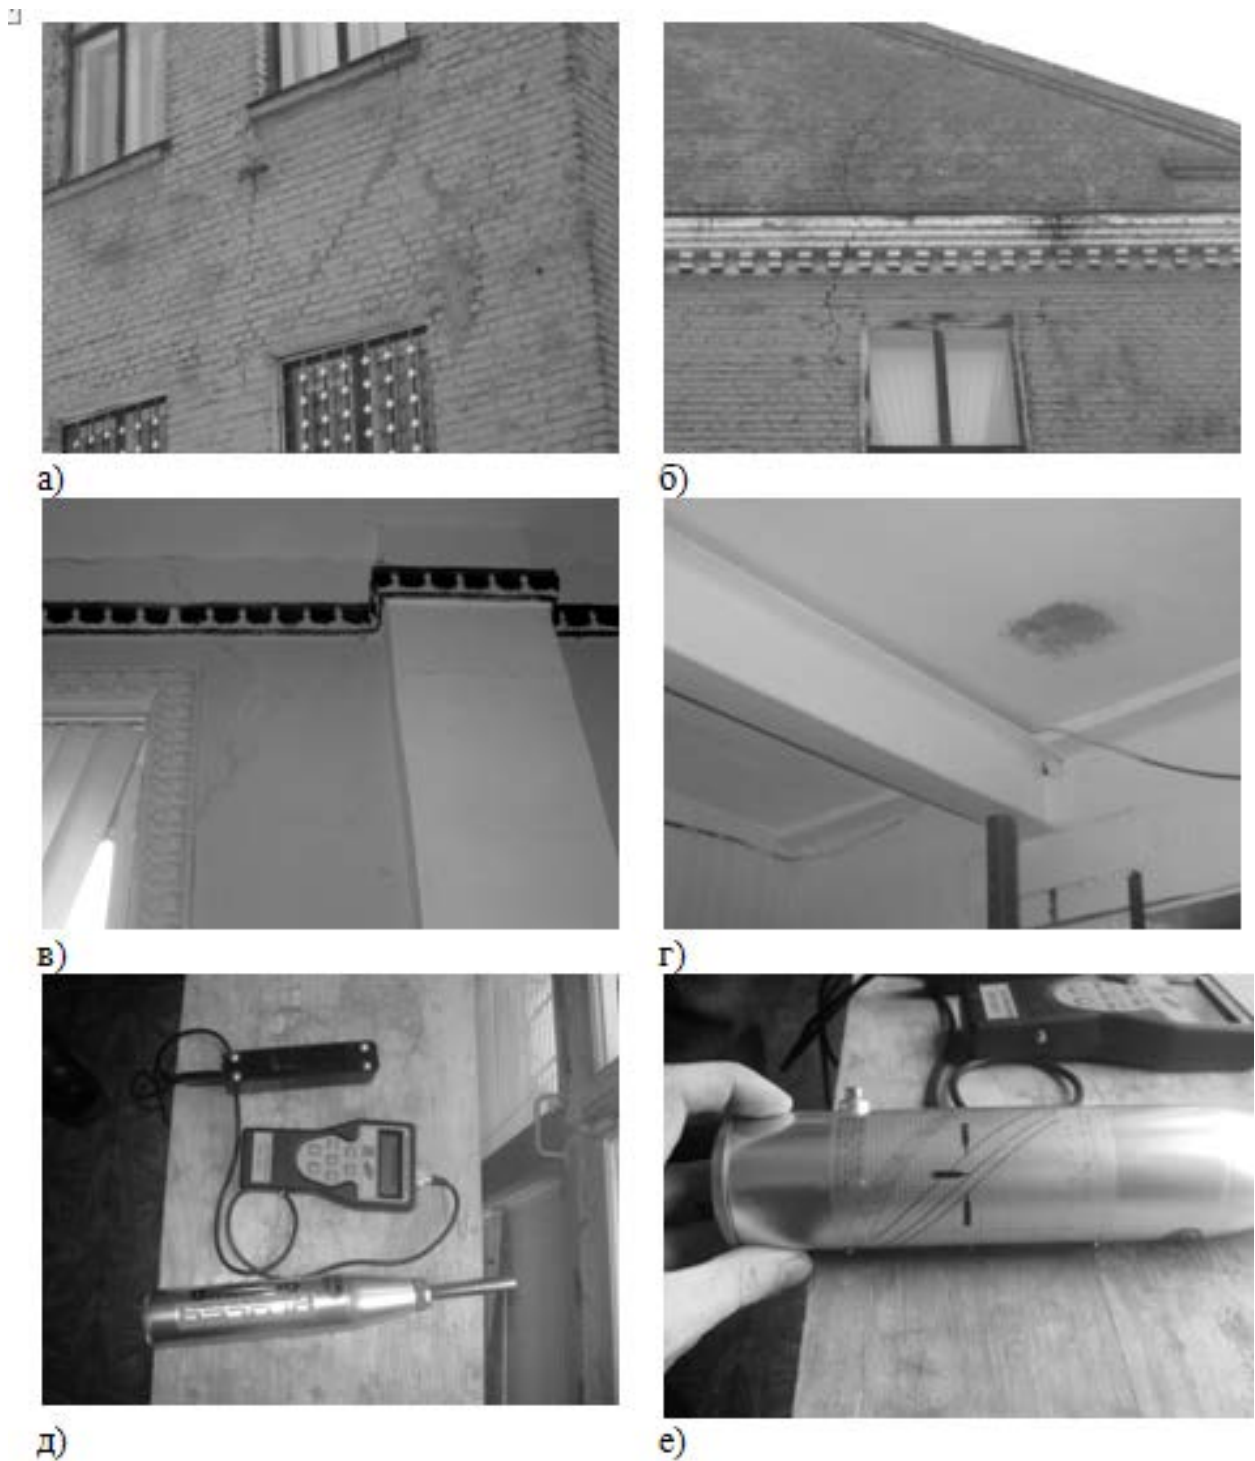
*Рис. 12.53 – Обстеження будинку по вул. Стрілецькій: а), б) – виявлені тріщини зовнішніх стін; в) – тріщина, вид з приміщення; г) – підготовлена ділянка для визначення марки бетону перекриття; д), е) – прилади за якими визначались характеристики матеріалу та армування плит перекриття*

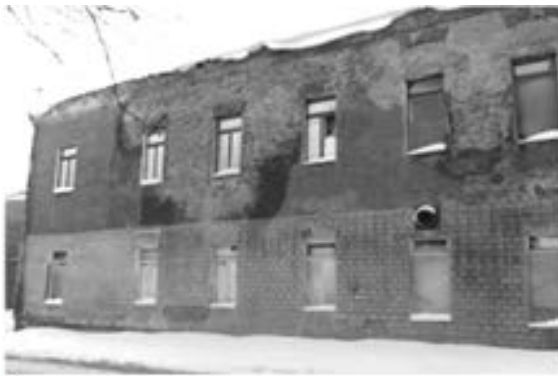
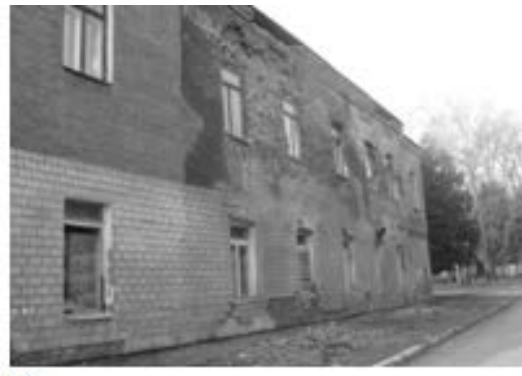
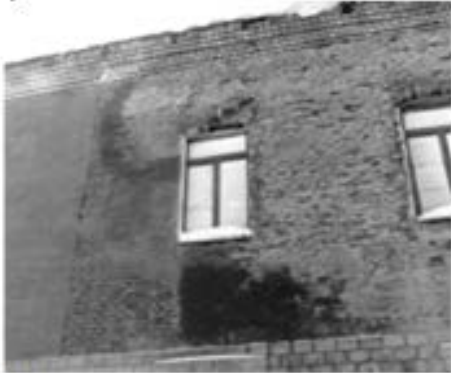
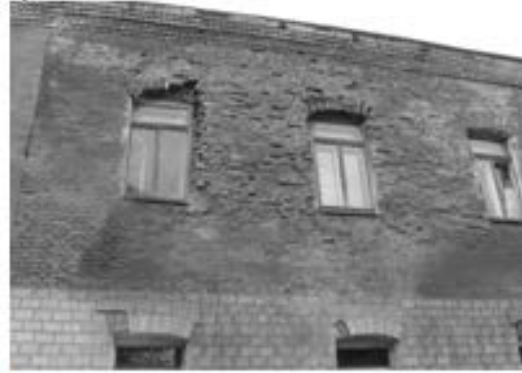
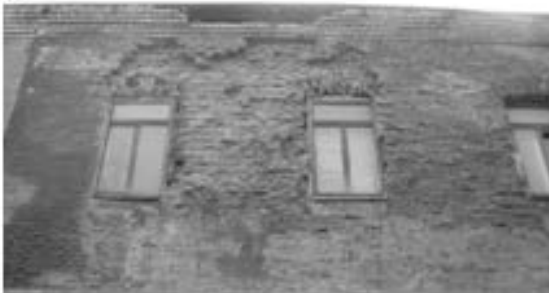
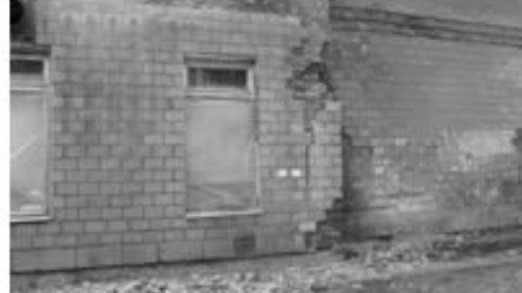
Розташовані поряд старі казарми, що знаходилися без належного нагляду зазнали значних руйнувань, внаслідок зволоження стін взимку та почергового їх замерзання і відтавання (рис. 12.54, 12.55).

*Рис. 12.54 – Руйнування старих казарм по вул. Стрілецькій: а) – вид взимку, 2010 р.; б) – вид навесні 2011 р.; в), г) – зволоження стіни будівлі; д) – обрушення кладки; е) – обрушення зовнішнього кута будинку; ж) – зволоження кута будинку; к) – обрушення кладки внутрішнього кута будинку*

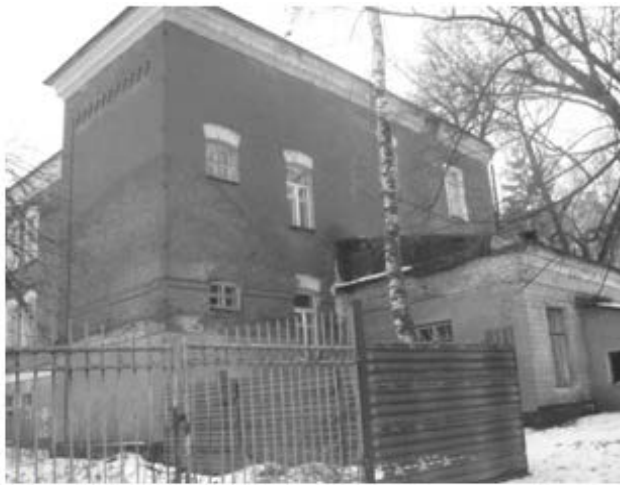
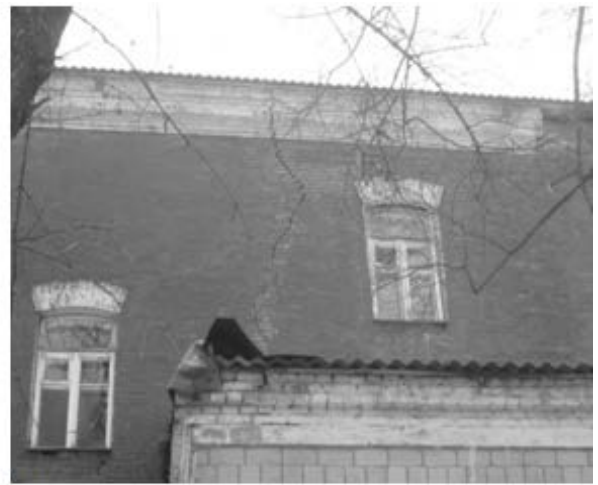
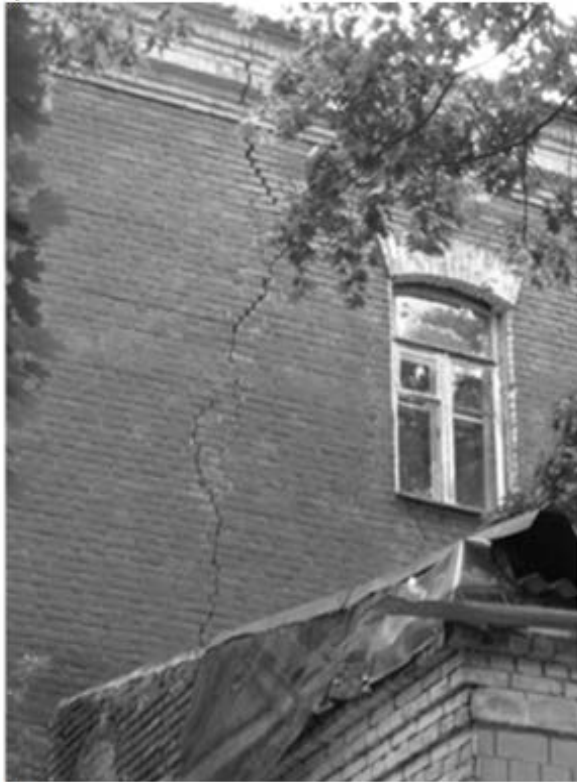
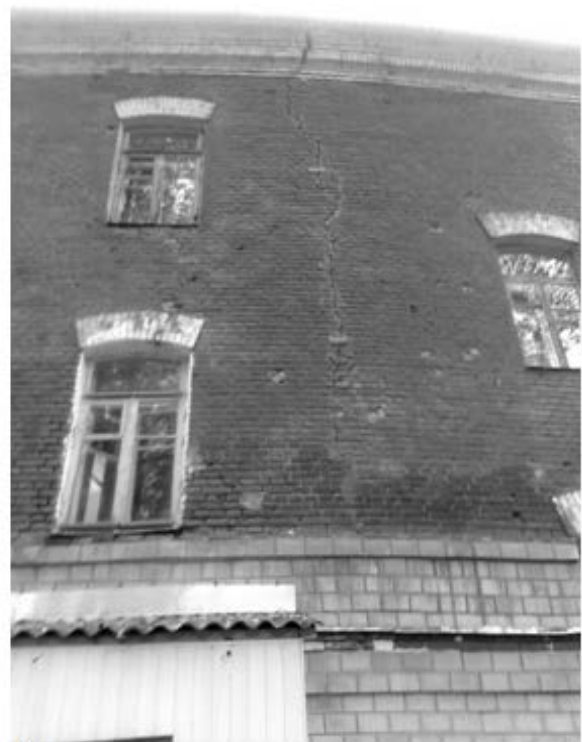
*Рис. 12.55 – Руйнування старих казарм внаслідок значного зволоження стін та ґрунту: а) – значне зволоження стіни будинку; б), в), г) – розкол будинку навпіл внаслідок просідання ґрунту, який було значно зволожено*

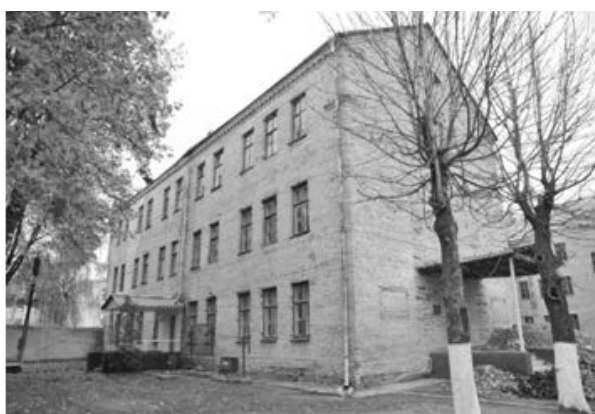
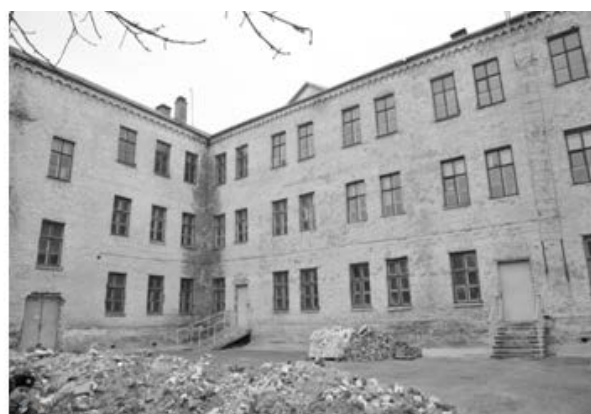
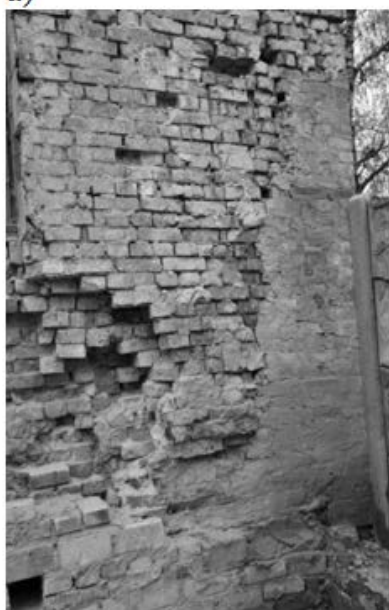
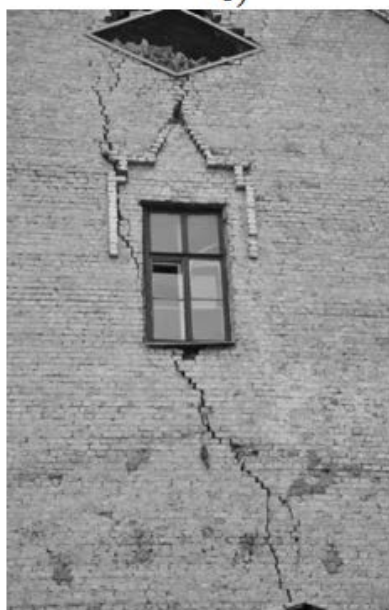
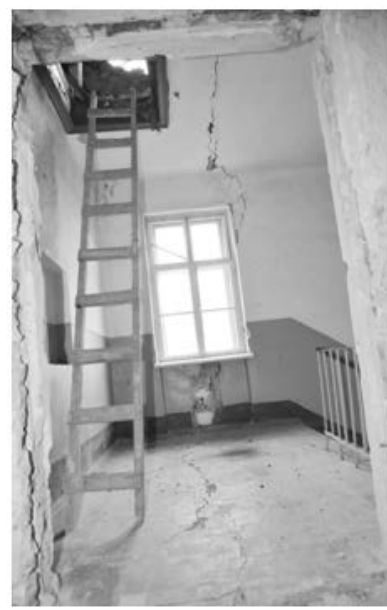
Стан будинку був ненадійним, під час обстеження виявлено досить багато тріщин та розломів. Вивітрювання швів цегляної кладки стін верхніх поверхів досягали в пів цеглини. Тріщин в плитах перекриття виявилися більшими за граничні, окремі ділянки було перекрито пустотілою цеглою по арматурним прутам з заливкою розчином. Замість перемичок зустрічалося армування кладки над прорізами прутами діаметром 24 мм, в підвальній частині окремі прорізи перекриті металевими рейками, які за час експлуатації достатньо просіли. Внаслідок відсутності каналізаційних труб в підвальній

частині вода та стоки постійно підтоплювали підвал. Несучі колони в підвальній частині почали руйнуватися.

*Рис. 12.57 – Клуб військової частини до перепланування: а), б) – загальний вид; в) – руйнування стіни першого поверху; г) – тріщина на третьому поверсі, вид ззовні; д) – тріщина на третьому поверсі, що проходить як несучі стіни так і плити перекриття, вид з приміщення*

В зв'язку зі значними деформаціями було вирішено розібрати третій і частково другий поверх, в окремих місцях було вирішено розібрати стіни до відмітки фундаментів. Фундаменти та стіни першого поверху було підсилено, висоту другого та третього поверхів понижено, що дало змогу зменшити навантаження на фундаменти.

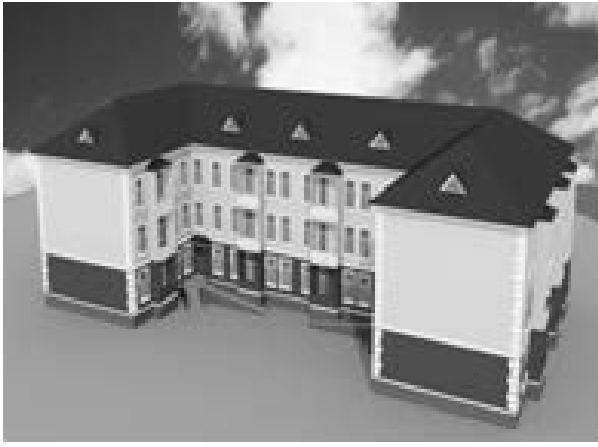
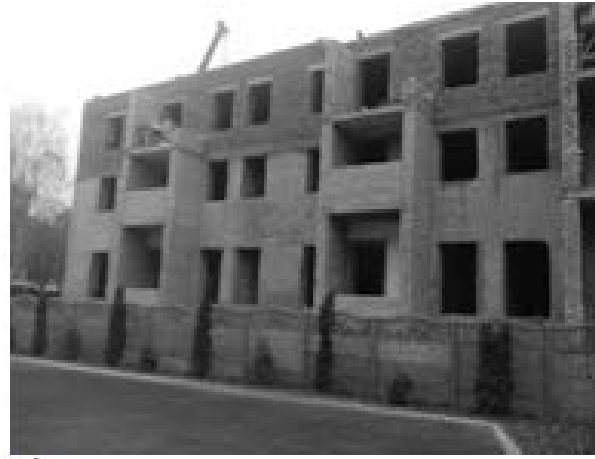
*Рис. 12.58 – Клуб військової частини під час перепланування: а) – проектна пропозиція відновлення, автор – головний архітектор ДП «УкрСіверБуд» ЗАТ «ДСК» Тернущак М.Ю.; б) – вид будівлі під час відновлення; в) – план клубу*

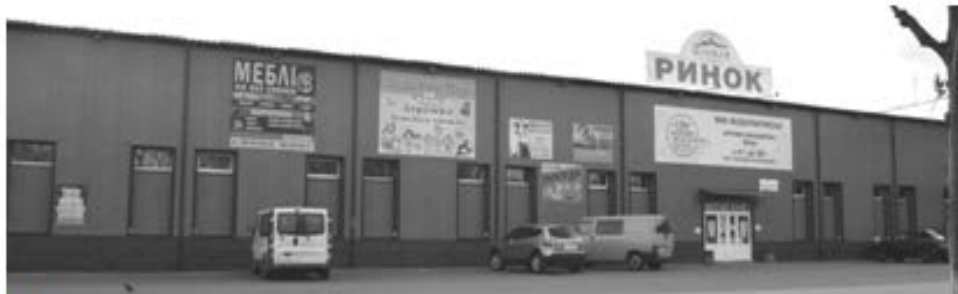
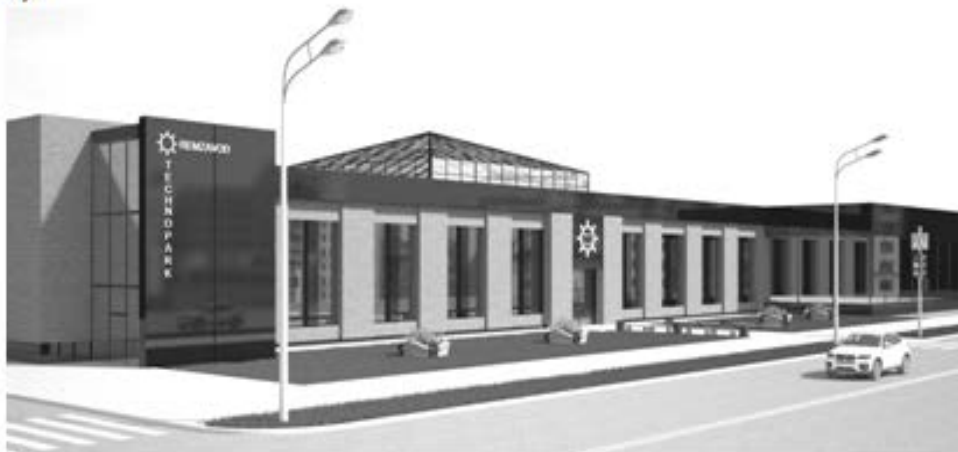
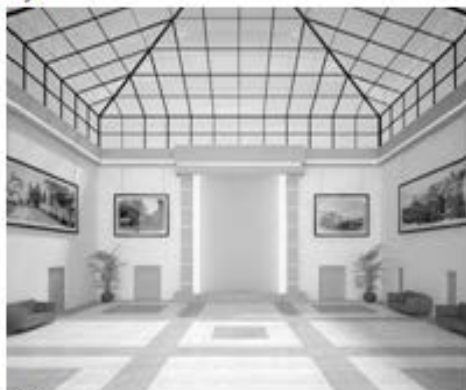
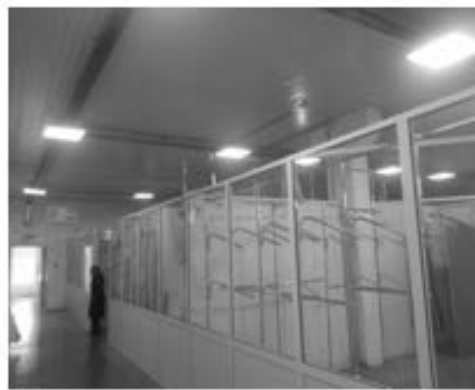
Після проведення відновлювальних робіт, підсилення конструкцій, в будівлі було розміщено торговельний павільйон.

*Рис. 12.61 – Відновлення цеху КПП заводу «Жовтневий молот»: а) – сучасний вид; б) – проектна пропозиція; в) – проектна пропозиція внутрішнього простору; г) – сучасний вид торгового приміщення*
